XV SEMINÁRIO NACIONAL DE DISTRIBUIÇÃO DE ENERGIA ELÉTRICA - SENDI 2002

Desenvolvimento e Experimentação de Novo Padrão para Conexão Individual de Unidades Consumidoras Atendidas Através de Rede Aérea em Tensão Secundária

A. F. G. B Costa – COELBA, N. Santos – COELBA, E. C. Souza – COELBA e J. S. Alves - COELBA

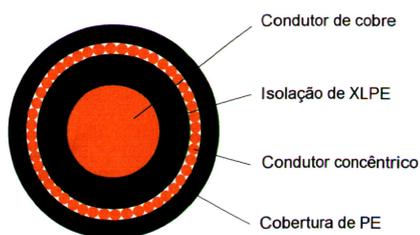
O cabo concêntrico é composto de um ou mais condutores fase, isolados para 0,6/1 kV e um condutor neutro disposto helicoidalmente sobre esta isolação de mesma seção transversal e recoberto por outra camada isolante. A Figura I mostra a formação de um cabo concêntrico

FIGURA I
CABO CONCÊNTRICO

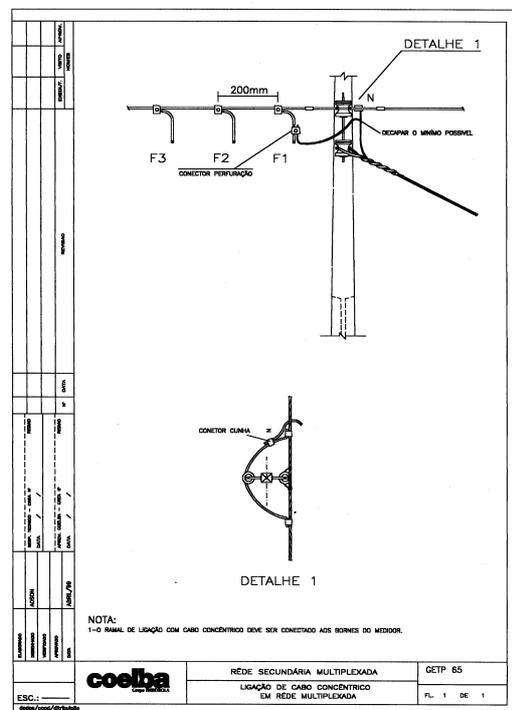
Conectar a fase do cabo concêntrico utilizando conector perfurante da isolação e o neutro utilizando conector tipo cunha. Se o neutro do cabo multiplexado for isolado, cobrir a conexão com fita isolante de autofusão e isolante plástica. A Figura II apresenta a instalação

FIGURA II
LIGAÇÃO DE CABO CONCÊNTRICO EM REDE NUA

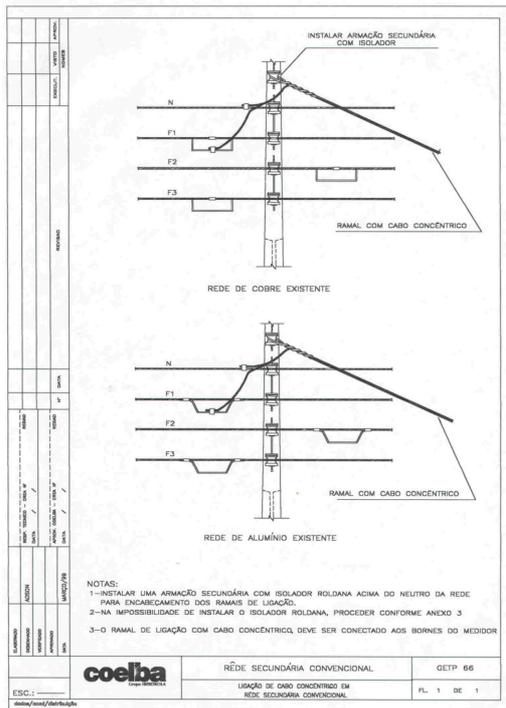
FIGURA III

O neutro do cabo concêntrico deve ser conectado primeiro à rede e a seguir à fase, utilizando-se conectores tipo cunha. A Figura III mostra a instalação.

LIGAÇÃO DE CABO CONCÊNTRICO EM REDE NUA

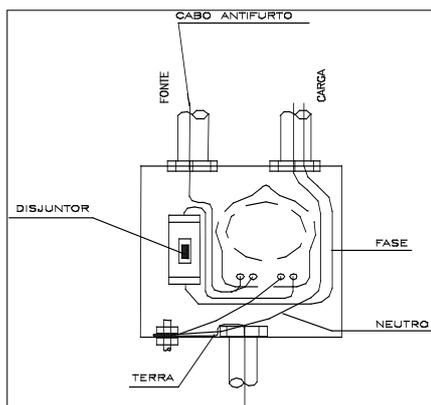
FIGURA IV

Na ligação com o cabo concêntrico (ramal antifurto), ao separar o neutro da fase, deve ser decapado apenas o suficiente para fazer a conexão nos bornes do medidor, sem deixar pontos vivos. O condutor neutro (lado carga) deve ser decapado na parte que faz a conexão no parafuso de aterramento. A Figura IV mostra a ligação.

LIGAÇÃO DO CABO CONCÊNTRICO AO MEDIDOR

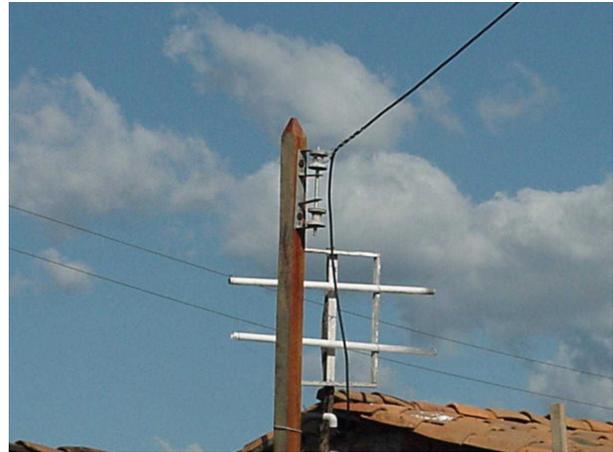
FIGURA V

características construtivas do cabo. Como condutor neutro é colocado helicoidalmente sobre a isolação do condutor fase, o acesso a este torna-se bem difícil e, dessa forma, o desvio não pode ser executado. A Figura V e VI apresentam este tipo de instalação.

RAMAL DE SERVIÇO COM CABO CONCÊNTRICO EM PONTALETE

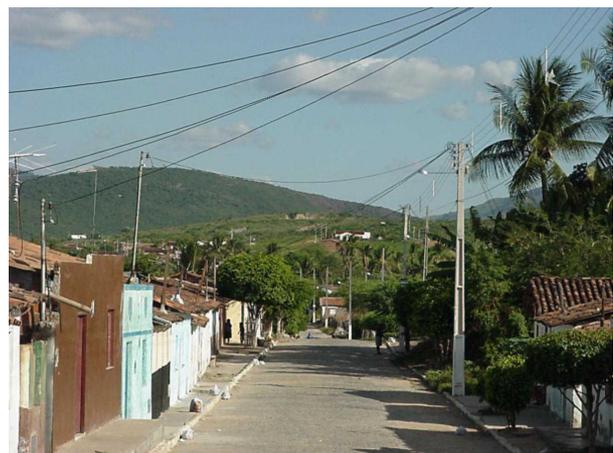
FIGURA VI

RUA COM RAMAIS COM CABO CONCÊNTRICO, MELHORA O IMPACTO VISUAL

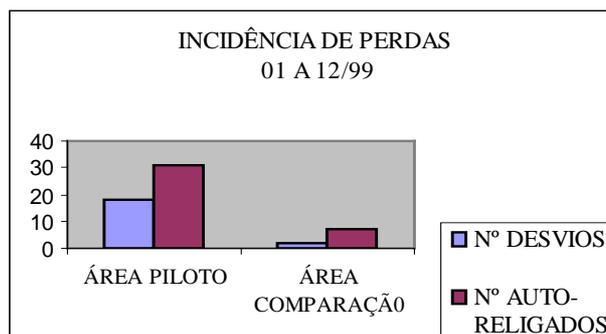
As figuras VII, VIII e IX, apresentam uma redução tanto dos desvios de energia elétrica como também do número de unidades consumidoras auto-religadas. A figura X traduz a redução dos custos (expressos em kWh) das perdas comerciais da Coelba no período de 1999 a 2001.

FIGURA VII
PERDAS EM 1999

Na área piloto no ano de 2000 as reduções ocorreram devido a implementação do programa de combate à fraude, estabelecido pela Coelba, independentemente da alteração do padrão de entrada. Já em 2001, as reduções são exclusivamente decorrentes do novo padrão adotado.

Na área de comparação registra-se um aumento nos desvios de energia do ano de 1999 para o ano de 2000 e uma redução do número de unidades auto-religadas. Em 2001 os dois fatores de perdas foram reduzidos com grande intensidade. Este fato mostra que os esforços para combate às perdas comerciais, simplesmente através de fiscalização e campanhas publicitárias, dependem muito da intensidade dos recursos utilizados e, uma vez cessadas as campanhas, as perdas tendem a aumentar.

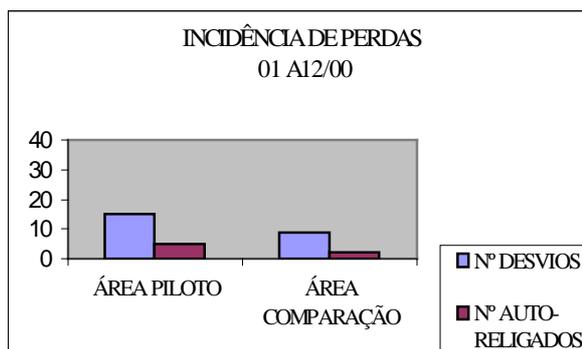
FIGURA VIII
PERDAS EM 2000

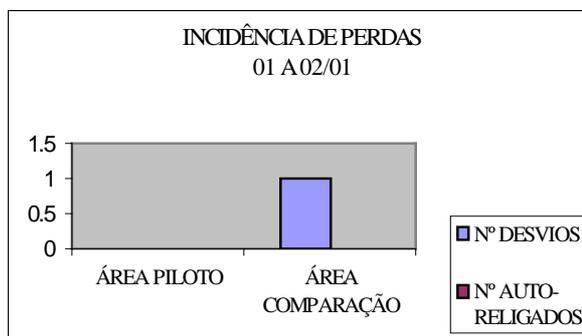
FIGURA IX
PERDAS EM 2001

É importante justificar que a ocorrência de um desvio registrado na área de comparação foi devido ao pequeno número de dados conseguidos da área, apenas dos meses de janeiro e fevereiro. A redefinição das estratégias do setor de perdas da Coelba fez com que as equipes de inspeção e os recursos fossem deslocadas para outras regiões. Certamente, poderão ter surgidos outros casos de desvios e de unidades auto-religadas na área de comparação nos meses subsequentes

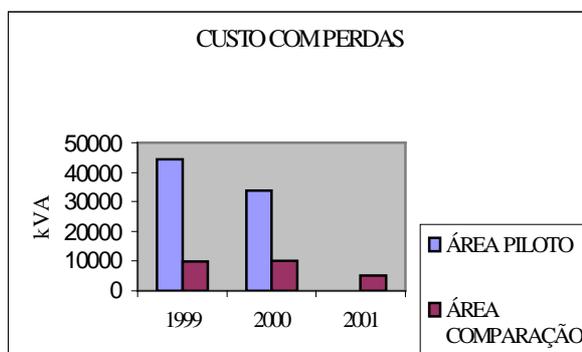
FIGURA X
CUSTO COM PERDAS

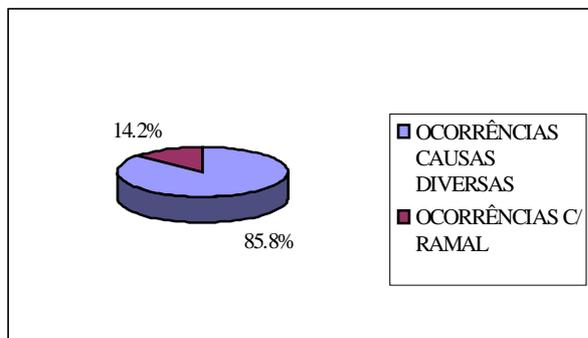
As Figuras XI, XII e XIII mostram que os defeitos ocorridos nos ramais de serviço das unidades consumidoras representaram 14,2% do total dos defeitos do período analisado, referente ao ano de 1999. Em 2000 houve uma redução para 13,7% e em 2001 ficou em 10,2%. Esta redução, de uma forma geral traduz o esforço da Coelba em implementar ações para melhorar a qualidade dos serviços, abrangendo-se aí todas as ações que estão sendo tomadas ao longo dos anos.

FIGURA XI
OCORRÊNCIAS EM 1999

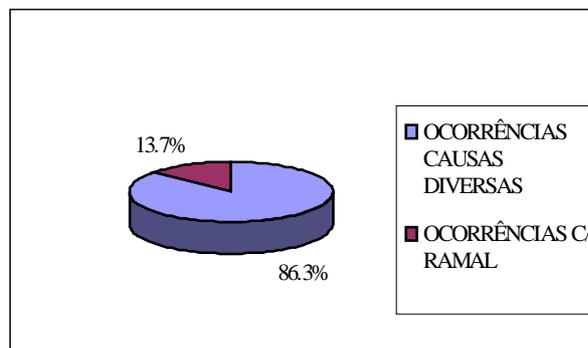
FIGURA XII
OCORRÊNCIAS EM 2000

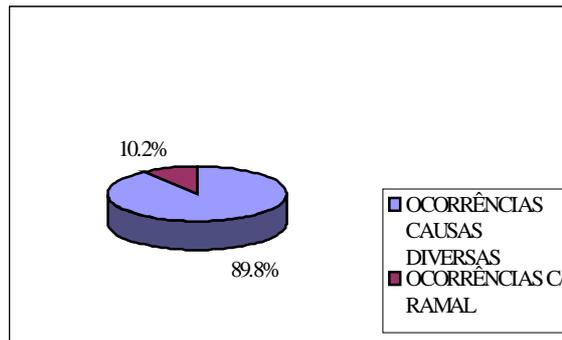
FIGURA XIII
OCORRÊNCIAS EM 2001

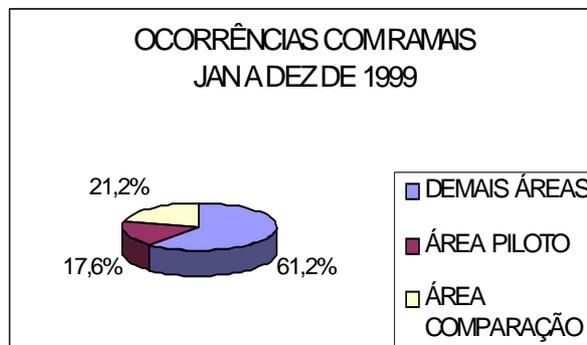
Restringindo-se a análise aos defeitos dos ramais de serviço tem-se o panorama representado nas Figuras XIV, XV e XVI. Em 1999 tanto a área piloto quanto a área de comparação apresentavam alto índice de defeitos nos ramais, somando 38,8% dos defeitos totais em ramais da cidade de Jequié.

FIGURA XIV
OCORRÊNCIAS COM RAMAIS EM 1999

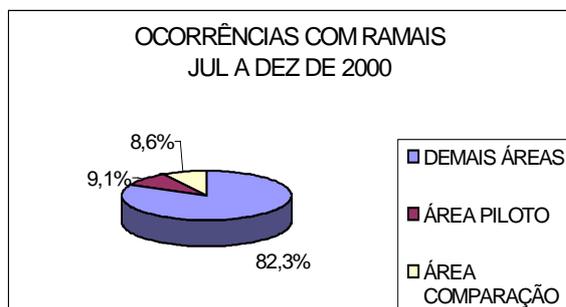
Após um trabalho de manutenção corretiva os resultados para o ano de 2000 foram bem compensadores, passando

as duas áreas a serem responsáveis por apenas 17,7% das ocorrências com ramais de serviço, como é apresentado na Figura XV.

FIGURA XV
OCORRÊNCIAS COM RAMAIS EM 2000

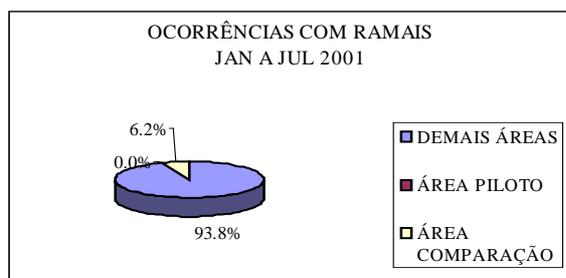
Tomando-se o período de janeiro a julho de 2001, é visto na Figura XVI que na área piloto não foi registrado defeitos nos ramais de serviço instalados com o cabo concêntrico, enquanto na área de comparação ocorreram 6,2% dos defeitos com ramal de serviço.

FIGURA XVI
OCORRÊNCIAS COM RAMAIS EM 2001

Mesmo a Coelba aplicando um programa de manutenção preventiva com os ramais de ligação padronizados pela maioria das concessionárias de energia elétrica é visto que os ramais de serviço (aqui se inclui o ramal de ligação e o ramal de entrada) com cabo concêntrico possui um melhor desempenho.
