ESTUDO DE CORROSÃO ATMOSFÉRICA EM CONDUTORES DE ALUMÍNIO LIGA, INSTALADOS EM REDES DE DISTRIBUIÇÃO, EM ÁREAS COM POLUIÇÃO MARINHA SEVERA

Vanderlei Robadey	Sidnei Ueda	Sebastião Carvalho
AMPLA	NEXANS BRASIL	NEXANS BRASIL
vrc@ampla.com	sidnei.ueda@nexans.com.br	sebastiao.carvalho@nexans.com.br

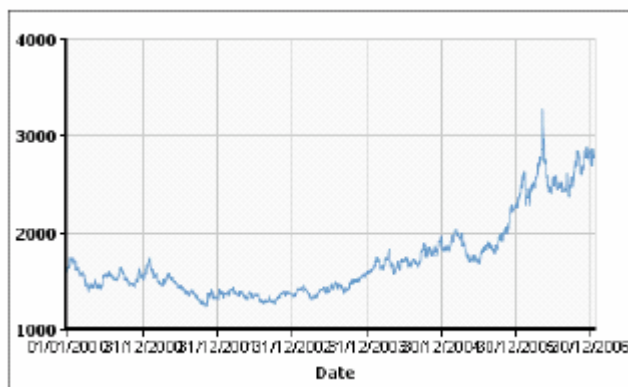
Fig. 2: Evolução do preço de alumínio (US\$/ton, período 01/2000 – 12/2006) Fonte: LME

A atual conjuntura do mercado internacional faz-se necessária uma revisão periódica das tendências de utilização dos materiais condutores. De acordo com os gráficos abaixo se verifica o comportamento das variações dos preços dos materiais condutores, na Bolsa de Metais de Londres – LME, o que nos levou a estudar a aplicação do alumínio liga em substituição ao cobre.

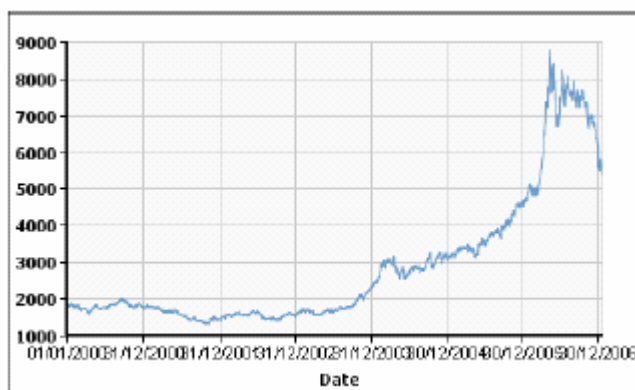
Fig. 3: Evolução do preço do cobre (US\$/ton período 01/2000 – 12/2006) Fonte: LME

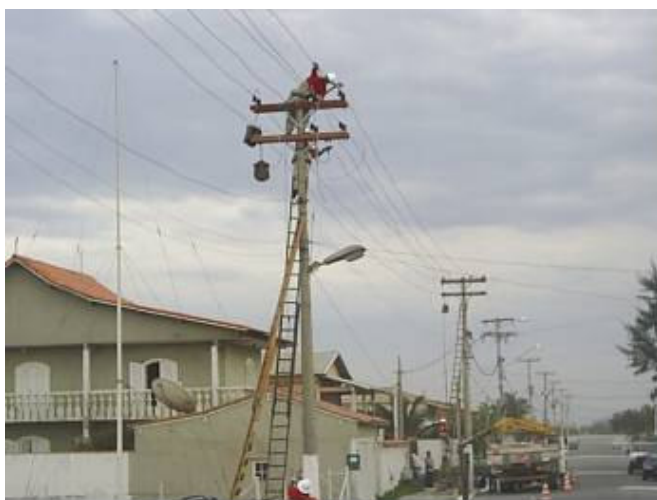
Fig.8

As figuras 8 e 9 apresentam fotos registradas no dia da instalação.

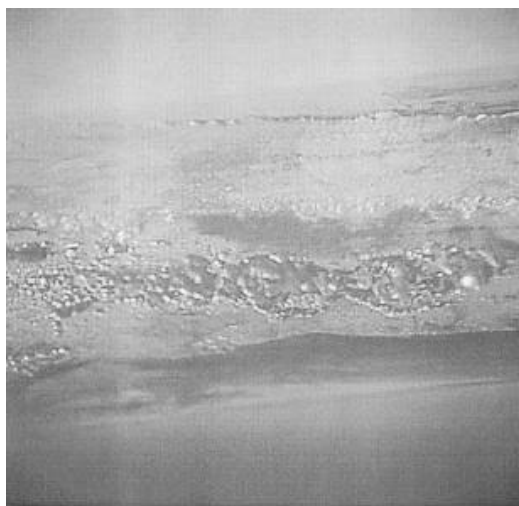
___ O condutor de alumínio com alma de aço apresentou corrosão branca junto à alma de aço. A corrosão branca pode ser atribuída à formação de óxidos e/ou hidróxidos. Mediu-se a espessura da camada galvanizada na alma de aço e a espessura máxima obtida foi de 85 μm de e a mínima foi de 15 μm . A figura 10 mostra uma análise metalográfica no condutor de alumínio com alma de aço.

Fig.10 - Aspectos dos pites no condutor de alumínio com alma de aço.

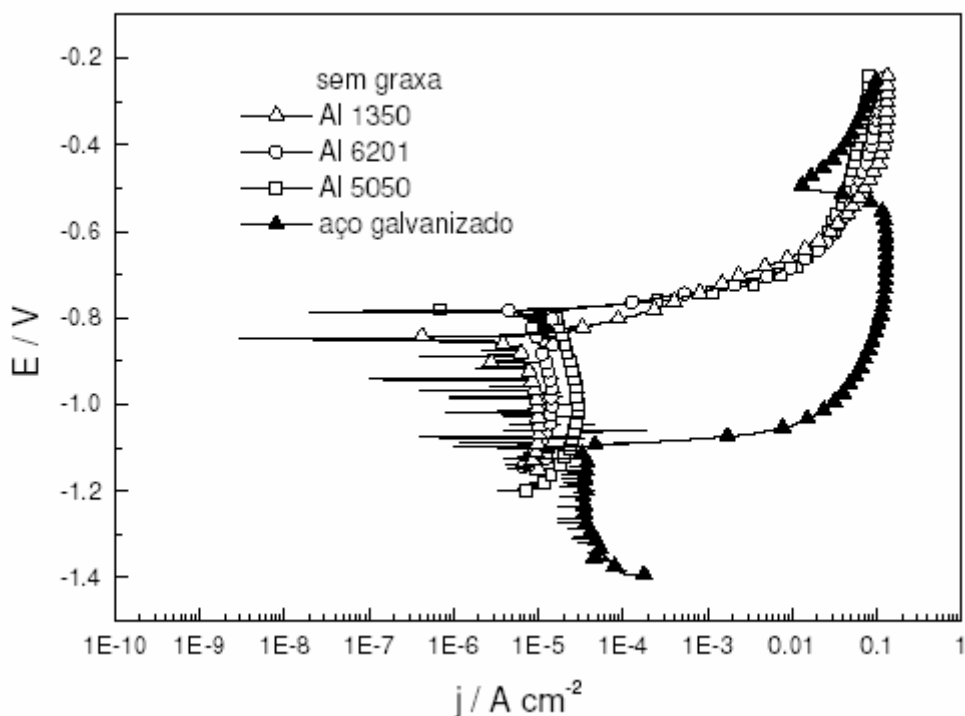
Para este estudo de corrosão foi realizado o estudo eletroquímico que se desenvolveu inicialmente através das curvas de polarização potenciodinâmicas, utilizando-se um potenciostato/galvanostato EG&G PAR 283 interfaceado a um microcomputador para o controle e processamento dos dados. Os ensaios foram realizados com soluções aquosas NaCl 5% (m/m) a $35 \pm 1^\circ\text{C}$.

As curvas de polarização foram obtidas a $v = 0.333 \text{ mV s}^{-1}$, no intervalo de 300 mV abaixo do potencial de corrosão até -200 mV, realizadas com todas as amostras..

Nas figuras 11, é mostrada as curvas de polarização das amostras testadas.

Fig. 11 – Curvas de polarização da alma de aço e das ligas Al 1350, Al 5005 e Al 6201 sem graxa

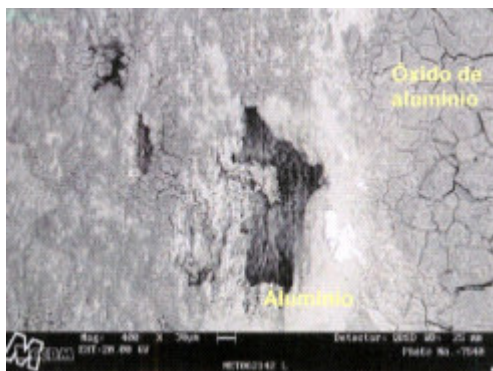
Fig. 12 –Alumínio 1350 CAA – pite e camada de óxido

- a amostra do condutor de alumínio 1350 com alma de aço zincada, apresentou a camada de zinco completamente corroída e com pontos de corrosão vermelha no fio de aço, o que indica a corrosão do metal base (aço). Foi, também, observado pites de corrosão na superfície dos fios externos;
- a contaminação externa encontrada nas amostras foram, basicamente, areia e partículas de sal;
- todas as amostras apresentaram uma camada de óxido;
- aparentemente, em ordem crescente de intensidade de corrosão, podemos classificar as amostras como menos intensa – a amostra de alumínio liga 6201 engraxada e como mais intensa – a amostra do alumínio 1350.
