XVIII Seminário Nacional de Distribuição de Energia Elétrica

Efeitos do Enxofre Corrosivo Sobre as Propriedades Dielétricas do Papel Isolante

Este trabalho apresenta resultados parciais de um estudo de caso de um transformador sinistrado, contendo óleo mineral isolante com grau de corrosividade confirmado através do ensaio de enxofre corrosivo. Constatou-se a contaminação do papel isolante das bobinas, pela deposição na forma de sulfeto de cobre, após inspeção visual dos componentes e ensaios de microscopia eletrônica de varredura.

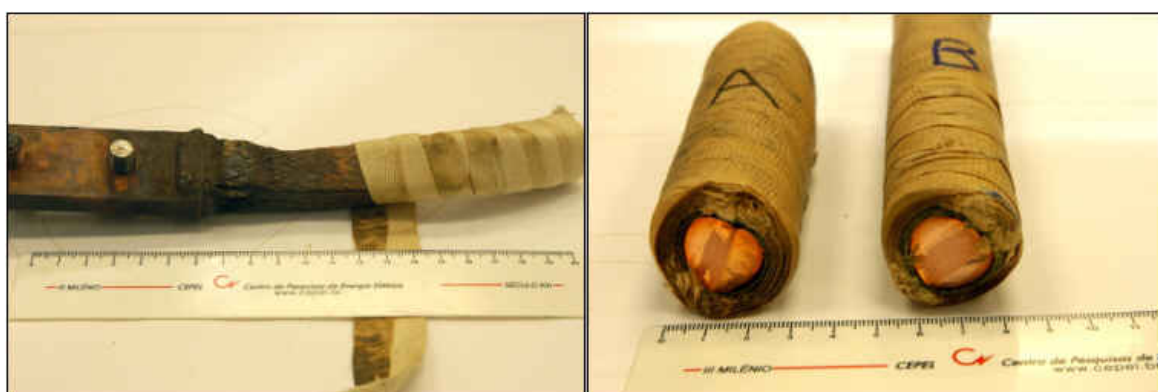
Figura 1 – Terminal da bobina de AT isolado em tecido e condutores cilíndricos de cobre (A) e (B), isolados em papel, da bobina de regulação do transformador

Algumas das amostras de materiais retirados do transformador sinistrado para análise, são mostrados nas Figuras 1 e 2. Parte da bobina de AT do transformador é apresentada na Figura 3, com identificação das camadas internas (CI 1-12), em relação ao núcleo, e externas (CE 13-20), dos condutores de cobre da bobina de AT.

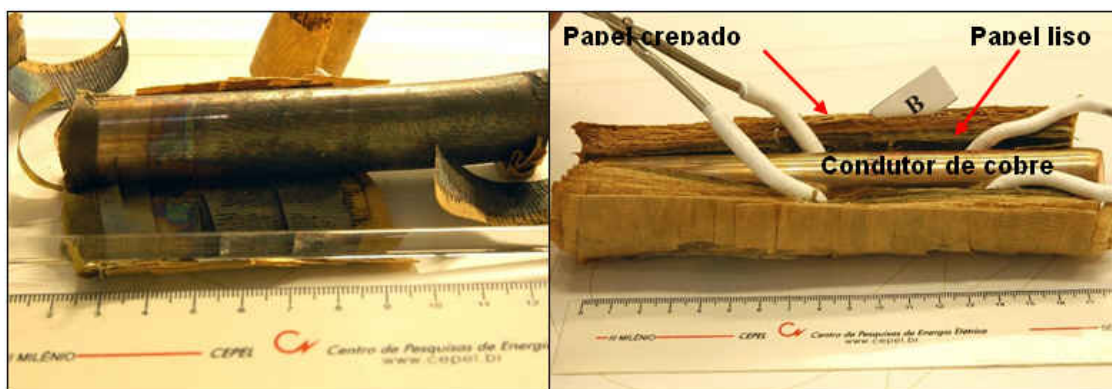
O isolamento da amostra do condutor cilíndrico (A) da bobina de regulação, era de papel Kraft crepado, enquanto o isolamento da amostra do condutor cilíndrico (B), continha dois tipos de papel Kraft, o liso presente nas primeiras camadas em contato com o cobre, e o crepado no restante das camadas, conforme pode ser visto na Figura 8.

Figura 8 - Condutores cilíndricos de cobre (A) isolado em papel crepado e (B) com papéis isolantes liso e crepado da bobina de regulação do transformador de AT

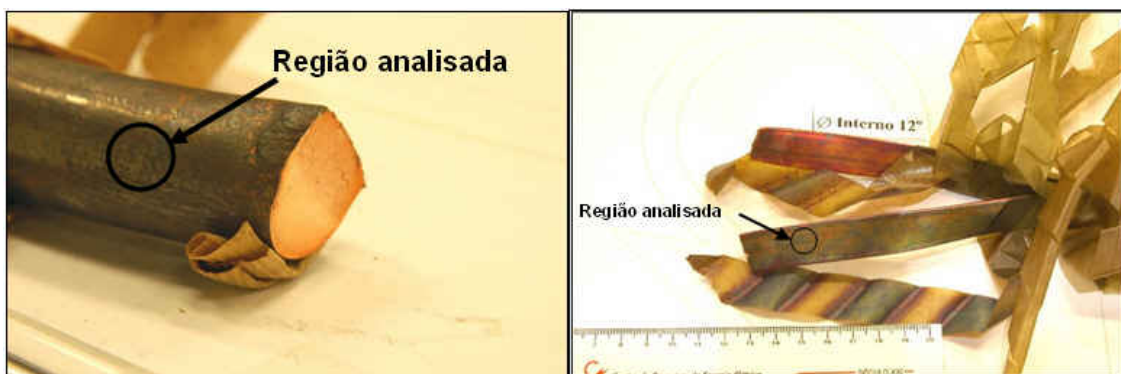
Na Figura 11 são mostrados as superfícies dos condutores de cobre analisados, tanto do condutor cilíndrico (A) da bobina de regulação, quanto do condutor retangular da 12ª camada interna da bobina de AT do transformador, e as Figuras 12 e 13 apresentam os respectivos espectros de dispersão de energia de raios-X acompanhados das fotomicrografias.

Figura 11 - Condutor cilíndrico de cobre (A) da bobina de regulação e condutor retangular de cobre da 12ª camada interna da bobina de AT do transformador

Observou-se, visualmente, maior incidência de enxofre corrosivo sobre o condutor cilíndrico de cobre (A), conforme Figuras 11 e 19, em relação aos outros condutores. A diferença de concentração do enxofre corrosivo, visualmente inferior para o condutor de cobre (B), justifica a rigidez dielétrica de suas duas primeiras camadas, em torno de 9 kV/mm, praticamente o dobro do valor verificado para os outros condutores, exceto o isolamento do condutor (A) que continha papel do tipo crepado em contato com o cobre, e apresentou os menores valores de rigidez, conforme Figura 21.

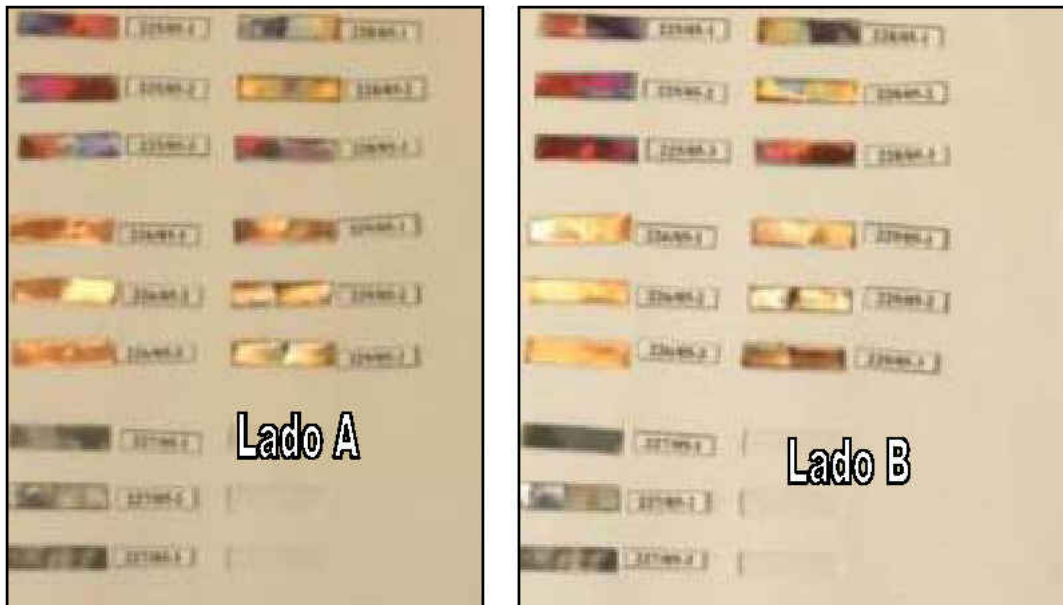
Amostras de óleo 5 a 9 da Tabela 3.

Nas Figuras 16 e 17, e na Tabela 3 a seguir, são apresentados os resultados obtidos nos ensaios para verificação da presença de enxofre corrosivo nas amostras de óleo mineral isolante provenientes dos transformadores dos bancos de alta e baixa tensão da subestação de 500 kV.

a – Lâminas de cobre – face A. b – Lâminas de cobre – face B.

Figura 17 - Resultados das amostras de óleo 5 a 9, analisadas quanto à presença de enxofre corrosivo

As amostras 2, 3 e 7 apresentaram resultados positivos quanto à presença de enxofre corrosivo, conforme corpos-de-prova com coloração escura ou quase preta, mostrados nas Figuras 16 e 17.

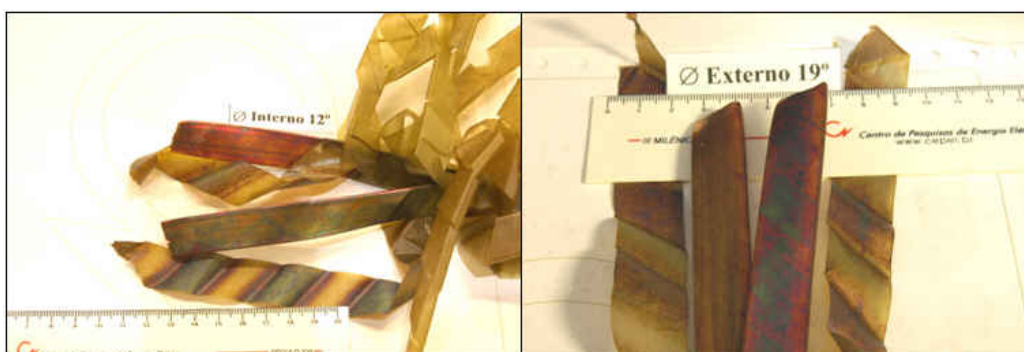
Foram ensaiadas amostras de papéis isolantes dos condutores retangulares de cobre da bobina de AT, e também, amostras de papéis Kraft tipo liso e crepado dos condutores cilíndricos de cobre da bobina de regulação, conforme mostra as Figuras 18 e 19, nas condições como recebidas, ou seja, impregnadas em óleo, e após remoção do óleo impregnado nas amostras.

Figura 18 - Amostras de papel isolante liso da 1ª e 2ª camadas de condutores de cobre da bobina de AT, para o ensaio de rigidez dielétrica

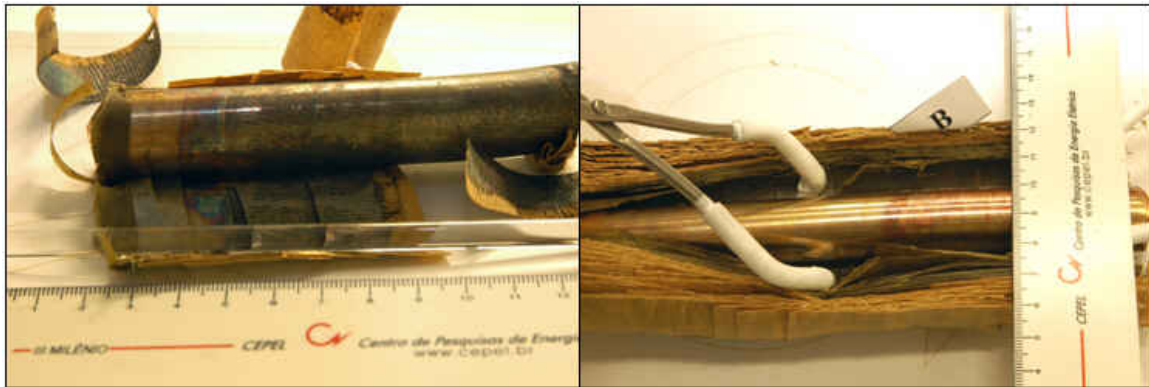
Figura 19 - Amostras de papel isolante crepado (A) e liso (B) dos condutores cilíndricos de cobre da bobina de regulação, para o ensaio de rigidez dielétrica
