## 1 - IDENTIFICAÇÃO

### Inspeção Aérea Visual e Termográfica em Redes de Distribuição

**Claudemir Aparecido Jorge**  
CEMIG Distribuição S.A  
[kal@cemig.com.br](mailto:kal@cemig.com.br)

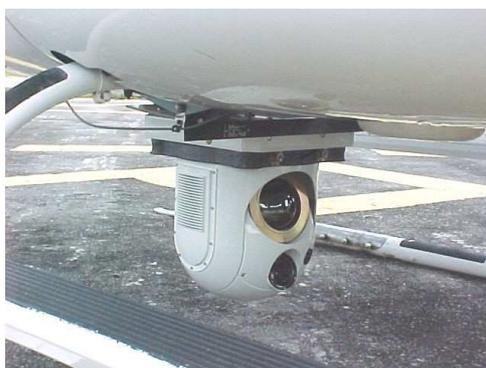
Fig 4 – Equipamento GIMBAL

Visando a agregar valor a inspeção aérea em redes de distribuição, além da inspeção visual, a CEMIG utiliza o equipamento GIMBAL (figura 4) para realizar simultaneamente a inspeção termográfica das redes.

Este equipamento é equipado com uma câmera termográfica com duas lentes, sendo uma de 20 e outra de 5 graus. A inspeção sempre é feita com a lente de 20 graus, que permite uma visão mais ampla da linha rede de distribuição. Quando da necessidade de melhor visualização ou aproximação das imagens, utiliza-se a lente de 5 graus. Possui ainda uma câmera de imagem real, com zoom de lente de 20 vezes e zoom digital de até 70 vezes.

Utilizando estes recursos, o equipamento GIMBAL permite a documentação de toda a inspeção com a gravação em dois vídeos cassetes das imagens reais e termográficas (figuras 6 e 7), com suas respectivas coordenadas geodésicas fornecidas por um GPS. As imagens térmicas são ainda armazenadas em um computador portátil para uma futura análise em escritório e emissão de relatórios (figura 5). Os relatórios são enviados para as equipes de manutenção das e redes de distribuição para que façam as intervenções e manutenções dos pontos vulneráveis do sistema elétrico.
