# VI SBQEE

Código: BEL 01 7747  
Tópico: Análise, Diagnóstico e Soluções

## PERDAS ASSOCIADAS AOS HARMÔNICOS GERADOS NA OPERAÇÃO DE RETIFICADORES DE GRANDE PORTE: UM ESTUDO DE CASO

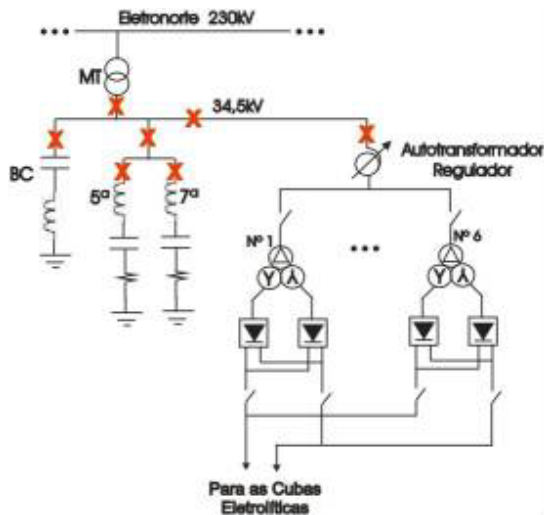
invertida". Esses últimos alimentam, cada um, um retificador de seis pulsos a diodo. Cada redução possui também um banco de capacitores sintonizado na harmônica de 4,08, e filtros passivos de harmônicos para as componentes de ordens 5 e 7. Esses filtros, de 10MVAr cada um, são formados por bancos de capacitores e reatores a núcleo de ar. A figura 1 mostra o diagrama unifilar de uma redução.

Figura 1: Diagrama unifilar de uma redução e pontos de medição

A fim de levantar o perfil harmônico do sistema foram realizadas medições nos pontos mostrados em vermelho na figura 1, em todas as reduções. Foram também obtidas as formas de onda de corrente no primário dos transformadores defasadores, que possuem um defasamento angular a fim de atenuar os harmônicos injetados no sistema CA pela técnica de multipulsos.

A equação (1) faz referência a valores de  $DHTi\%$  por fase, que foram coletados através de TC's nos pontos indicados com um "X" na figura 1, e também a valores de corrente nominal por fase para bancos e filtros. A resistência associada a um módulo capacitivo é calculada através da equação (2):

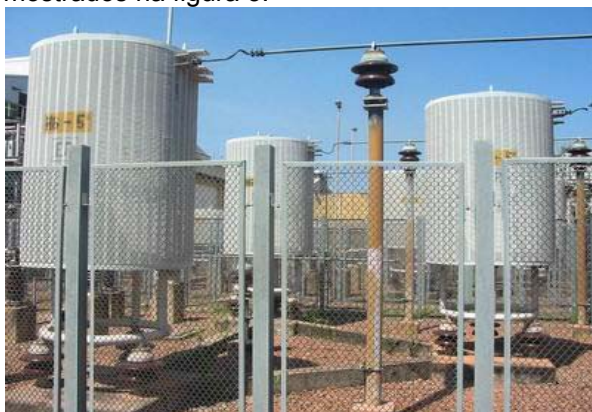
Em 2002, quando da necessidade de parada de um dos retificadores da redução IV, constatou-se um aumento anormal no valor da corrente medida no filtro de quinta ordem daquela redução. O aumento de corrente provocou uma maior vibração na estrutura física constitutiva do filtro, o que acarretou a ruptura de um dos tirantes de suporte mecânico da estrutura metálica do mesmo em uma das fases. Os tirantes são de fibra de vidro, tendo luvas de atracação de alumínio e pontas de aço inox. Após esse incidente pôde ser notado que mesmo com todos os retificadores em operação normal a corrente no filtro de quinta ordem da redução IV permanecia um pouco mais elevada, o que obrigou a equipe de manutenção a alterar o *tap* do reator desse filtro para minimização do problema. Os *taps* foram trocados de “-2” e “+2” para “+4” e “+6”, para os filtros de 5ª e 7ª ordem, respectivamente. A figura 2 ilustra um dos filtros (5ª ordem) onde ocorreram as trocas dos *taps*, mostrados na figura 3.

Figura 2: Filtro de 5ª ordem, onde ocorreram as trocas dos *taps*

Para solucionar o problema foi realizada a inversão entre as fases “A” e “C” do transformador, mas um novo ajuste nos *taps* dos indutores dos filtros harmônicos da redução, a fim de otimizar a sintonia dos mesmos, se fez necessária.

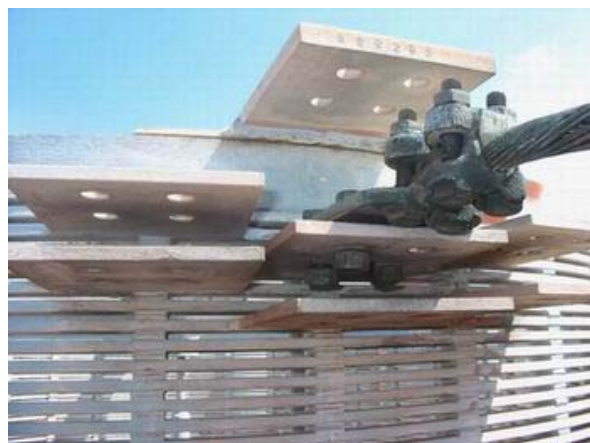
Figura 3: *Taps* do filtro de 5ª ordem (uma das fases)

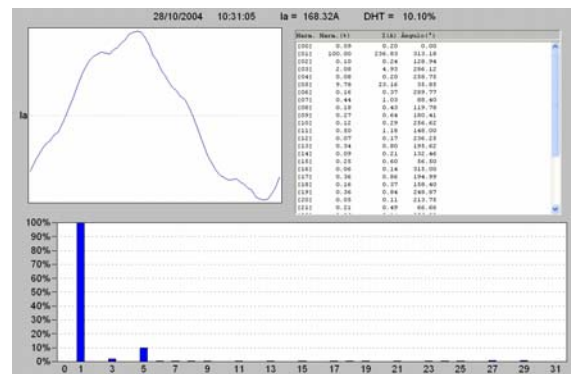
As figuras 6 e 7 mostram as formas de onda de corrente nos filtros de 5ª e 7ª ordens (fase “A”), na condição em que todos os retificadores se encontravam em operação normal.

Figura 6: Forma de onda e espectro harmônico referentes ao Filtro de 5ª harmônica (TAP: “+4”) da redução IV, com todos os retificadores em operação normal, após da mitigação (fase A)

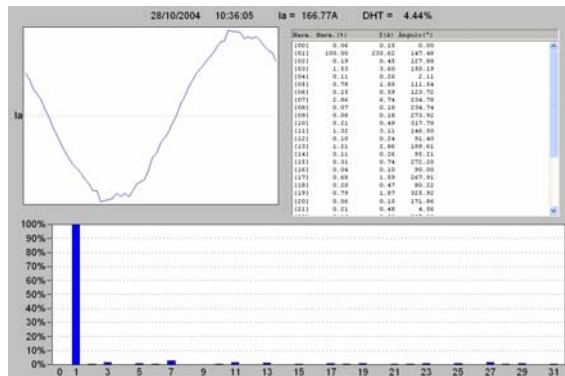
Figura 7: Forma de onda e espectro harmônico referentes ao Filtro de 7ª harmônica (TAP: “+6”) da redução IV, com todos os retificadores em operação normal, após da mitigação (fase A)
