## XVIII Seminário Nacional de Distribuição de Energia Elétrica

### Programa QUALICERTI - Homologação de produto, material e equipamentos utilizados pelas concessionárias de energia

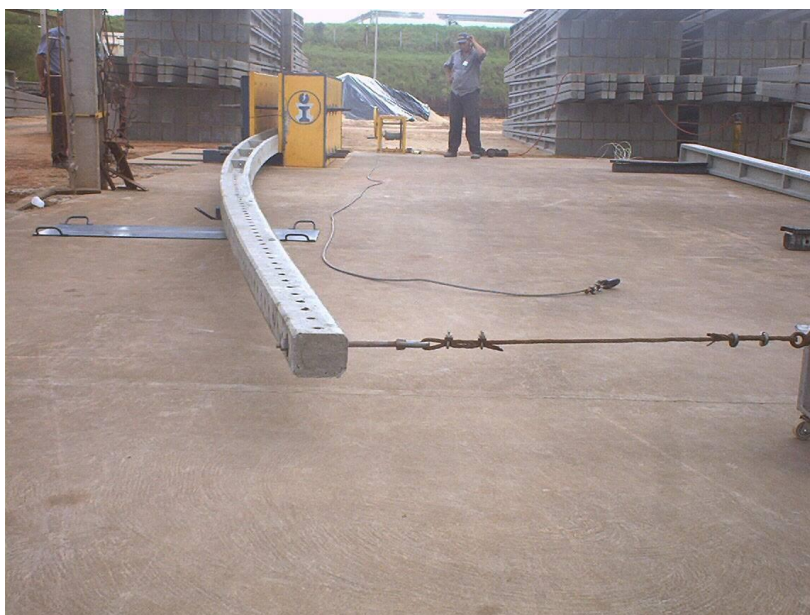
Os ensaios são realizados de acordo com a norma NBR 8451<sup>3</sup> na direção das faces A e B, conforme Figura 2. Os esforços são aplicados a 100 mm do topo para ambas as faces dos postes, constituindo não-conformidade se ocorrerem rompimento para valores inferiores a 200% da carga nominal do poste.

**Figura 2 - Ensaio de resistência à ruptura em um poste de concreto. Ensaio realizado na face B.**

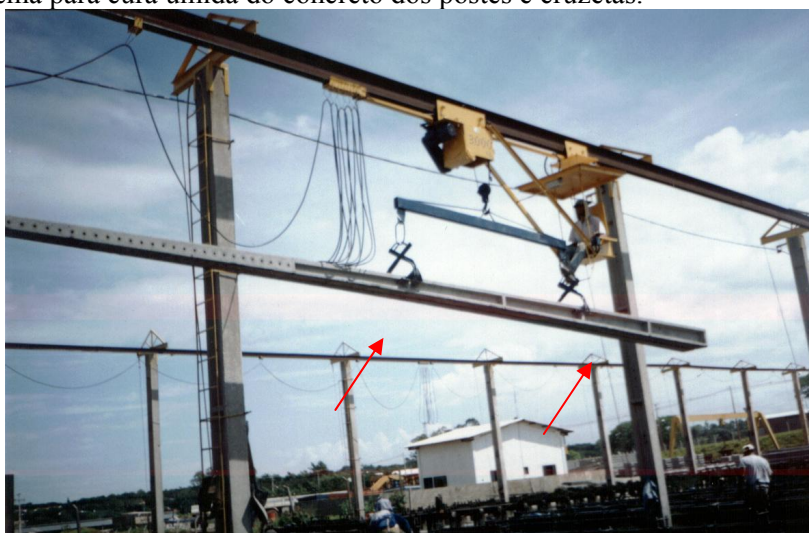
**Figura 4 - Movimentação de poste recém retirado da forma. No detalhe o dispositivo (“gato”) de içamento em dois pontos.**

- a) Proteção às intempéries;
- b) Procedimento de içamento (Figura 4);
- c) Armazenamento de postes e cruzetas;
- d) Sistema para cura úmida do concreto dos postes e cruzetas.

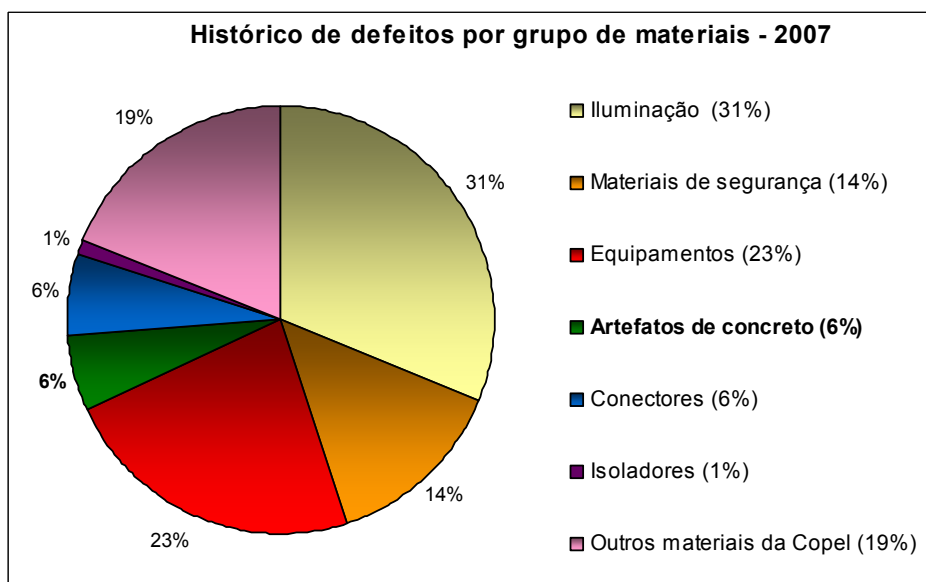
Gráfico 2 - Histórico de defeitos por grupo de materiais - 2007. Fonte: COPEL.

- Não há registros na COPEL de acidentes provocados por deficiência de qualidade técnica em postes e cruzetas fabricados após a implantação do QUALICERTI em 2001.
- Não há interrupção de energia elétrica aos consumidores nos últimos 12 meses, por deficiência de qualidade técnica em postes e cruzetas.
- O número de empresas homologadas saltou de 9 em 2003, para 14 em 2007.
- As reclamações registradas na COPEL, por problemas construtivos de postes e cruzetas reduziram de 9% em 2000, antes do início do programa, para 6% em 2007 (Gráfico 1 e Gráfico 2).

Em uma análise imediata, pode-se afirmar que houve um incremento da qualidade do produto em relação a 2000, pois se observou uma redução do índice de defeitos por grupo de materiais, que no caso de artefatos de concreto, apresentava um valor de 9% do total. Em 2007 este percentual caiu para 6%, uma redução de 33%.
