Avaliação do Desempenho Elétrico de Isoladores de Vidro Revestidos por Verniz Nanométrico

O projeto, intitulado Desenvolvimento de Projeto para Aplicação de Tinta Nanotecnológica em Isoladores Elétricos Visando Mitigação de Falhas, se apresenta na ANEEL sob o número PD-0453-0009/2011.

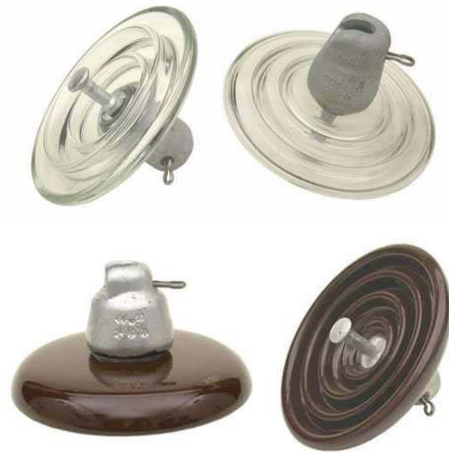
Os isoladores revestidos pelos vernizes e utilizados nos ensaios elétricos são de vidro temperado e porcelana vitrificada, do tipo disco, padrão 15 kV. Algumas das amostras são apresentadas na Figura 1.

Figura 1. Tipos de isoladores utilizados [4].

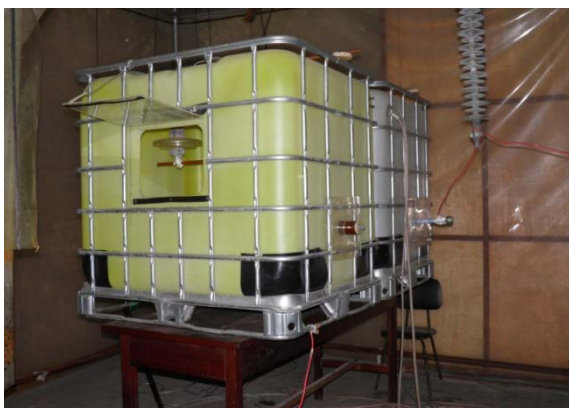
Todos os ensaios de corrente de fuga foram realizados no interior de câmaras de névoa, preparadas no LAT/FUCG. As câmaras têm dimensões compactas: 1,2 x 1,0 x 1,0 m, tal como ilustrado na Fig. 2.

Figura 2. Fotografia das câmaras de névoa retirada durante a realização dos ensaios.

As amostras a serem ensaiadas foram conectadas no interior das câmaras e uma barra metálica foi colocada como eletrodo de alta tensão. Um osciloscópio digital foi utilizado para adquirir os dados de tensão e de corrente de fuga.

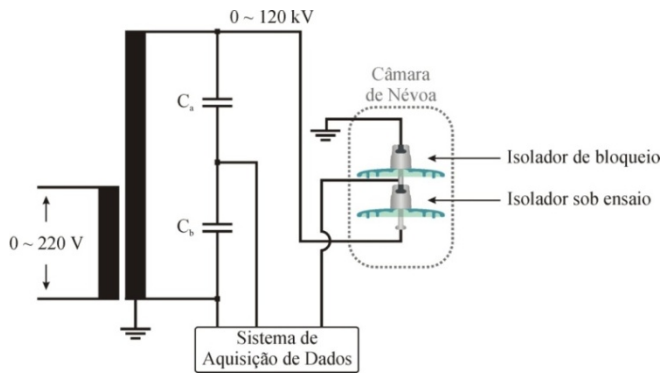
Para o ensaio de corrente de fuga sob névoa salina, os isoladores foram energizados por 120 horas contínuas a uma tensão de cerca de 16 kVrms (22,72 kVpico), com pequenas variações devido a fatores externos, como variações na tensão de alimentação e redução significativa da impedância dos isoladores. A água utilizada no ensaio tinha sal comum adicionado até ser atingida uma condutividade de 1 mS/cm. Todo o teste levou 120 horas, e durante este tempo os ciclos de névoa foram aplicados durante 6 horas por dia. Durante as 18 horas restantes de cada dia, os isoladores estiveram em processo de secagem ou secos no interior das câmaras. Todos os outros aspectos do ensaio na condição de névoa salina são idênticos aos apresentados no ensaio sob névoa limpa. Um diagrama esquemático apresentando a configuração dos ensaios de corrente de fuga, realizados no interior da câmara de névoa, é apresentado na Figura 3.

Figura 3. Diagrama esquemático dos ensaios de corrente de fuga.

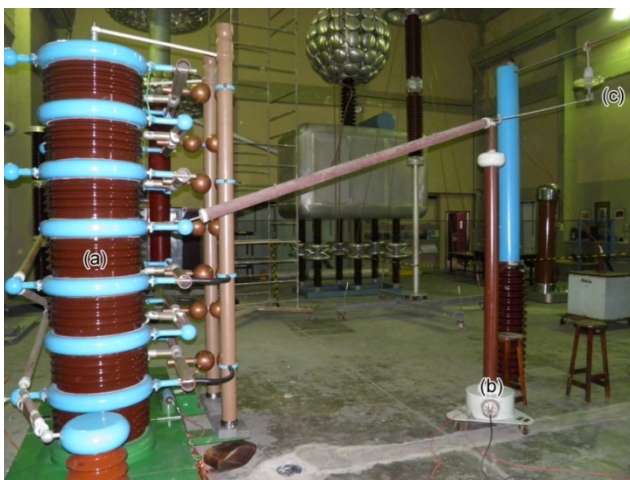
Na Figura 4 apresenta-se uma fotografia retirada durante a realização do ensaio de impulso atmosférico, onde é possível observar a montagem física do arranjo.

Figura 4. Montagem do ensaio: (a) GIT; (b) Divisor de tensão; (c) Amostra sob ensaio.

No ensaio de impulso de tensão, foi utilizado como fonte de alta tensão impulsiva o Gerador de Impulsos de Tensão (GIT) do LAT/UFCG. Foram utilizados no teste 4 estágios de 100 kV do equipamento. A medição dos impulsos foi realizada com um divisor resistivo/capacitivo com relação de 1450/1. A tensão de ensaio foi definida de acordo com as folhas de dados dos fabricantes dos isoladores (todos especificavam 110 kV, independente da polaridade do impulso), e corrigida conforme especificado na NBR 6936 [10]. Um osciloscópio digital foi também utilizado para a aquisição dos dados de tensão. Os tempos de frente e de cauda da onda seguiram recomendações desta mesma norma, o que caracteriza, para impulso atmosférico:

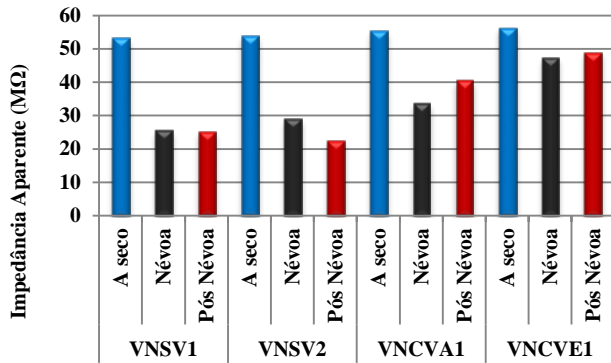
Na Figura 5 e na Figura 6 são sumarizados, na forma de gráfico de barras, os resultados de Corrente de Fuga Máxima (IMáx) e Impedância Aparente (ZA), para a condição de umidade estabelecida: antes da aplicação da névoa, durante a névoa e uma hora após a remoção da névoa. Neste ensaio, não foram utilizados isoladores de vidro usados, apenas isoladores novos.

Figura 5. Resultados sumarizados de impedância aparente obtidos dos ensaios de corrente de fuga sob névoa limpa para os isoladores de vidro.

Com base nas Figuras 5 e 6, é possível perceber que na condição a seco, as amostras de isoladores de vidro novos, com verniz (VNCVA1 e VNCVE1), apresentaram corrente de fuga menor que as amostras sem verniz (VNSV1 e VNSV2). Para esta situação, o fato da amostra ter curado na estufa ou em temperatura ambiente pareceu indiferente.

A amostra VNCVA1 apresentou corrente de fuga mais elevada que a amostra VNCVE1, na condição sob névoa. Todavia, este incremento de corrente de fuga foi proporcionado principalmente por formação de descargas superficiais. A formação de tais descargas é favorecida pelo *design* não eficiente dos isoladores novos. Percebe-se que o incremento de corrente de fuga gerado pela presença da névoa foi pequeno.

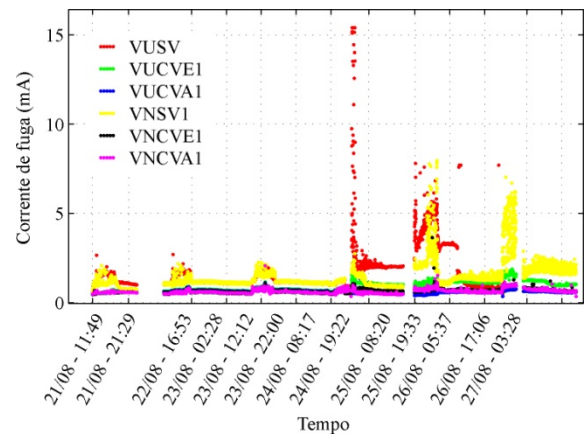
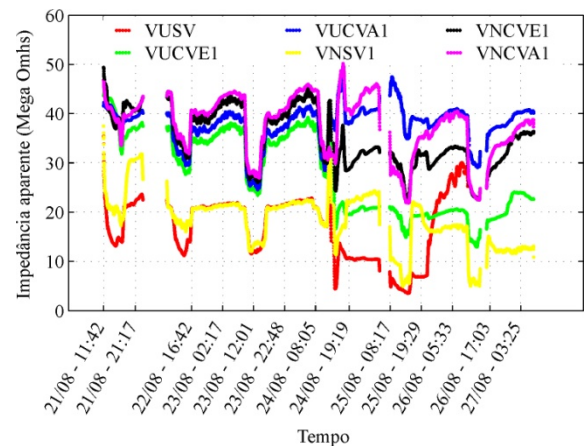
Na Figura 8 é apresentada a evolução da corrente de fuga e as variações de impedância aparente para as amostras de isoladores de vidro do grupo 1, durante o decorrer do ensaio de corrente de fuga sob névoa salina, apenas para fins de visualização.

Figura 8. Evolução da corrente de fuga para todas as amostras de isoladores de vidro, durante todo o ensaio de corrente de fuga sob névoa salina (formato do eixo das abscissas: DD/MM – hh:mm).

Considerando as amostras que receberam verniz, todas tiveram desempenho bastante superior ao apresentado pelas amostras sem verniz. Apenas as amostras VUCVE1 e VNCVE2 foram exceção, apresentando comportamento fora do esperado, mas ainda superior ao de uma amostra que não tivesse recebido verniz algum. Visualmente, as amostras não apresentaram nenhum tipo de avaria que justificasse tal comportamento. Por outro lado, inspeções visuais não são muito eficientes no caso, uma vez que o verniz nanométrico aplicado é incolor. Uma hipótese de mecanismo de envelhecimento pode ter sido a remoção de uma parcela do verniz, devido a uma descarga superficial mais intensa, que terminou levando à formação de um caminho preferencial de corrente de fuga, onde houve deposição de sal durante todo o ensaio. O acúmulo de sal justificaria o acréscimo da corrente de fuga com o andamento do ensaio. Este resultado evidencia a necessidade de novos testes, bem como de testes de mais longa duração, para a avaliação da durabilidade da camada aplicada de verniz sobre os isoladores. O fato dos isoladores novos apresentarem um padrão de construção diferente dos isoladores usados dificulta uma comparação mais decisiva, evidenciando também a necessidade de um maior número de testes.

As amostras que passaram por processo de secagem natural apresentaram melhor desempenho em termos de corrente de fuga e de impedância aparente do que as amostras que passaram por processo de secagem forçada.

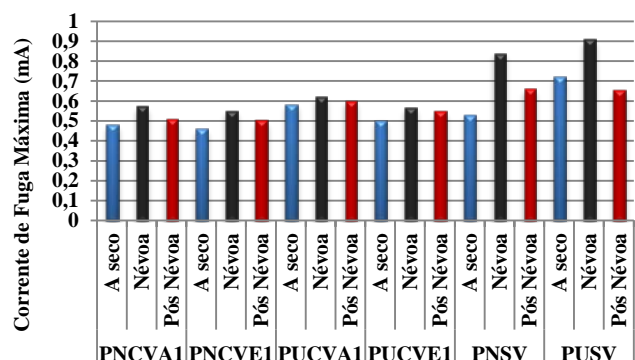
Na Figura 9 e na Figura 10 são sumarizados, na forma de gráfico de barras, os resultados de Corrente de Fuga Máxima (IM_{ax}) e Impedância Aparente (ZA) para a condição de umidade estabelecida: antes da aplicação da névoa, durante a névoa e uma hora após a remoção da névoa.

Figura 9. Resultados sumarizados de corrente de fuga máxima obtidos dos ensaios de corrente de fuga sob névoa limpa para os isoladores de porcelana.

Durante e após a aplicação da névoa, todas as amostras de porcelana que receberam verniz tiveram corrente de fuga inferior às amostras sem verniz. Este decréscimo chegou a 60,60 %.

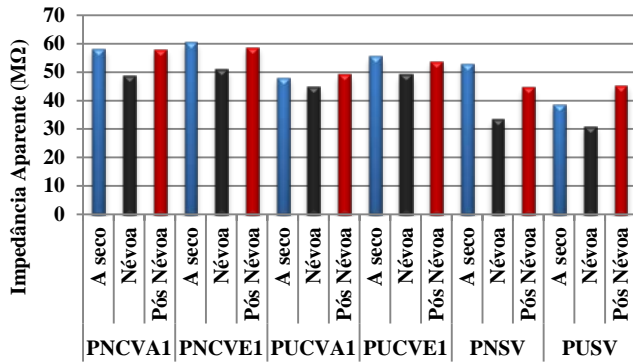
Figura 10. Resultados sumarizados de impedância aparente obtidos dos ensaios de corrente de fuga sob névoa limpa para os isoladores de porcelana.
