Desenvolvimento de Novas Técnicas e Processos para Aperfeiçoamento de Transformadores para Operarem em Situações Frente a Óleos Contendo Enxofre Corrosivo

Resumo – Este artigo apresenta o Projeto de P&D da EDP LAJEADO, “Desenvolvimento de Novas Técnicas e Processos para Aperfeiçoamento de Transformadores para Operarem em Situações Frente a Óleos Contendo Enxofre Corrosivo”, finalizado em junho de 2.011. A existência de uma família de 5 transformadores de grande porte e extra alta tensão apresentando problemas relacionados com a presença de enxofre corrosivo permitiu um avanço de conhecimento, pois pela primeira vez efetuou-se a autópsia em equipamentos falhados e sadios da mesma família, utilizando os conhecimentos de projeto de transformadores para localizar pontos de estresses, pontos esses que foram utilizados para balizar as amostragens ideais para ensaios físico-químicos, permitindo avaliar e definir com clareza a influência do óleo contendo enxofre corrosivo nas falhas ocorridas. Outro ponto de inovação está relacionado ao desenvolvimento de uma nova metodologia para detecção de problemas de projeto de transformadores em serviço, processos estes que foram introduzidos nos ma

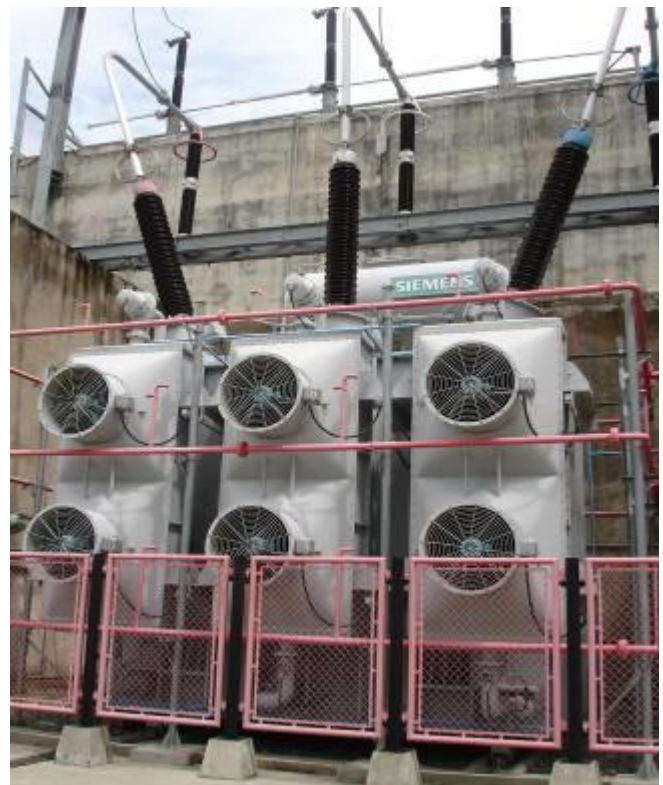
Figura 1. Uma unidade transformadora das 5 idênticas da mesma família em estudo.

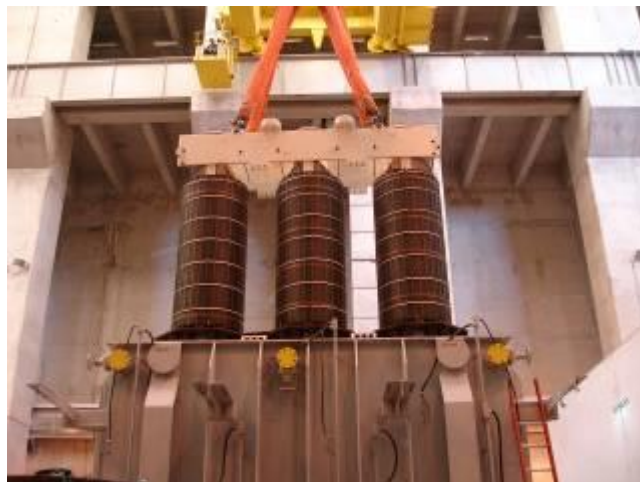
Figura 3. Retirada do núcleo.

Foi realizada a desmontagem de uma unidade falhada para analisar as evidências da falha ocorrida e relação com defeitos do equipamento e/ou sistêmicos, baseados na revisão de projeto. Denominamos a esses novos procedimentos de autópsia de “Análise Forense”.

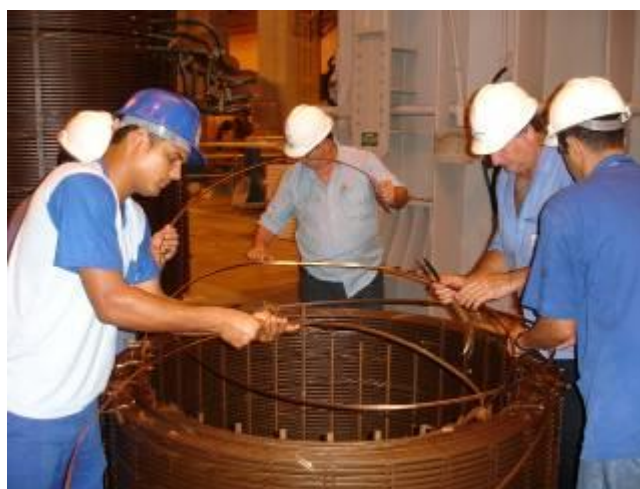
Figura 4. Análise forense do enrolamento de BT.

No caso dos transformadores elevadores de Lajeado o desmantelamento para inspeção dos bobinados danificados nos transformadores falhados, deu oportunidade de levantar dimensões e informações de componentes internos dos transformadores conforme construídos (as built), possibilitando conseguir informações que de outra forma não seriam acessíveis. Estes transformadores também possuíam documentação de projeto e construção bastante detalhados e possibilitaram com o auxílio do fabricante, levantar informações suficientes para a aplicação de procedimentos de Revisão de Projeto aos mesmos.

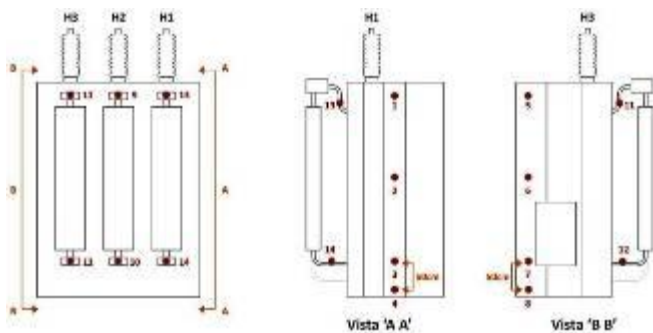
Para possibilitar estas técnicas de Análise Forense foram introduzidos ensaios especiais e novos equipamentos de monitoramento e registro, entre eles, a medição de temperatura para conferir o desempenho do “as built”, processo este incluso no manual de especificação e comissionamento. (Figura 5)

Figura 5. Medição de temperatura com indicação de pontos de medição.

Pontos 1 e 5 – Parte superior da caixa do trafo, próximo à tampa.

Pontos 2 e 6 – Ponto médio da caixa do trafo.

Pontos 3 e 7 – Ponto à altura da entrada da tubulação inferior do radiador na caixa do trafo (chegada do óleo da bomba de circulação).

Pontos 4 e 8 – Ponto inferior da caixa do trafo, próximo ao fundo.

Pontos 9, 11 e 13 – Pontos à altura das saídas das tubulações superiores dos radiadores da caixa do trafo (saída da bomba de circulação).

Pontos 10, 12 e 14 – Pontos à altura das entradas das tubulações inferiores dos radiadores, na caixa do trafo (chegada do óleo vindo da bomba de circulação)

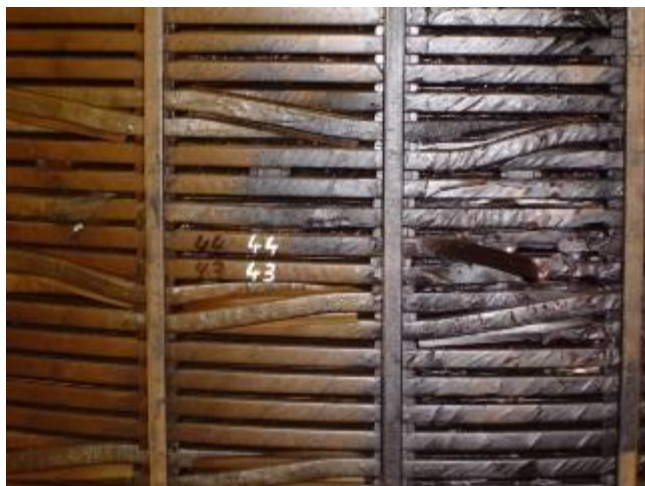
Figura 6. Ponto de falha lado externo da bobina de alta de 230 kV

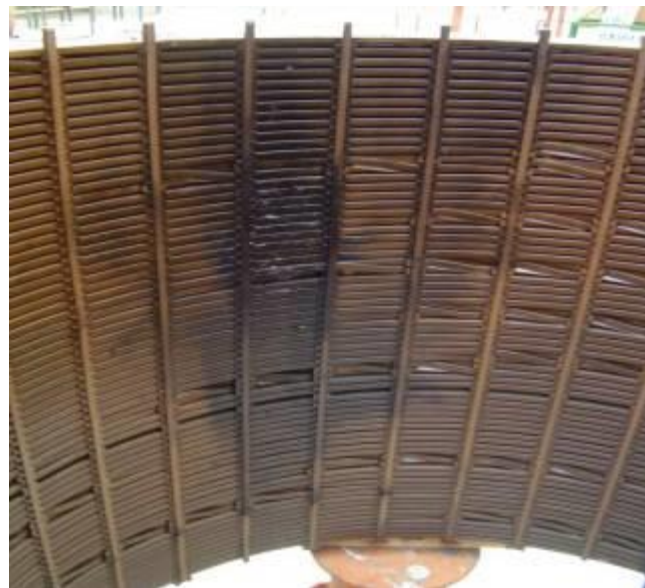
Figura 7. Face interna da bobina - Local do arco.

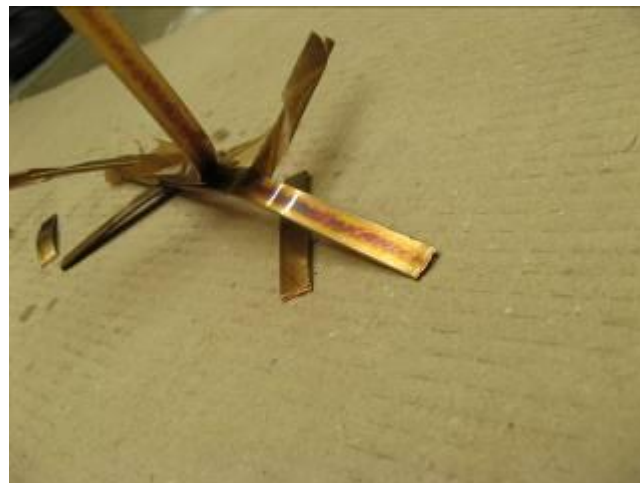
Figura 8. Análise forense do condutor isolado.

Evidências de depósito de cobre metálico no condutor e no papel kraft foram registradas (Figs 8 e 9).

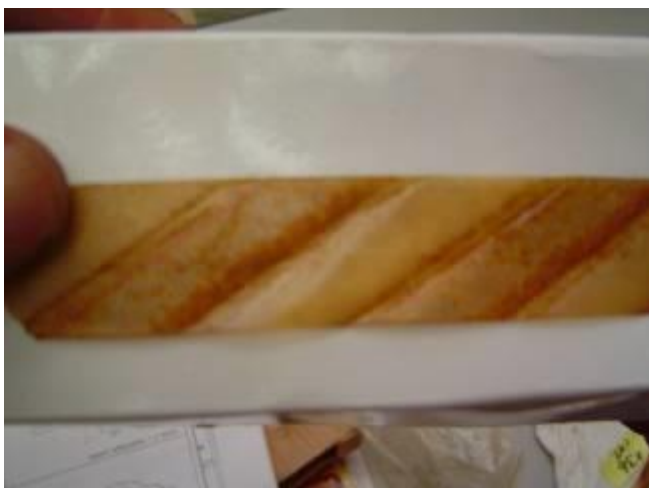
Figura 9. Papel isolante externo com depósito de enxofre.

Entretanto, apesar das evidências de defeito apresentadas pela contaminação por cobre metálico no condutor e no papel isolante e ainda a redução das características dielétricas e de vida útil em uma unidade, todas as grandezas físico-químicas medidas estavam ainda dentro das suas faixas operativas confiáveis.

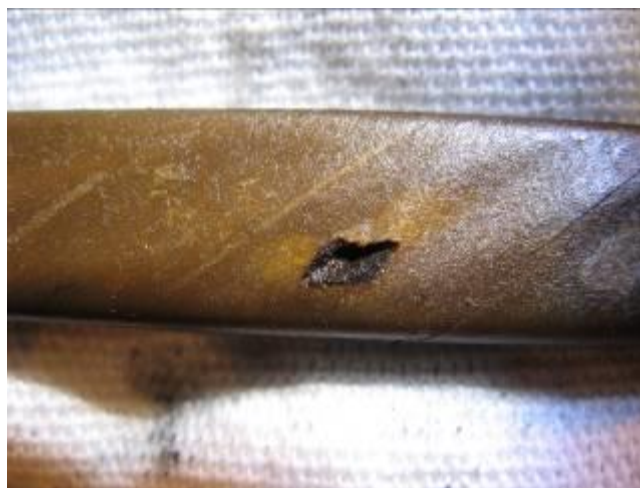
Verificou-se a existência de perfurações de formato cônico de dentro para fora, sugerindo que descargas parciais anteriores à falha migraram do cobre para o óleo isolante (Fig 10)

Figura 10. Efeito perforante com migração da energia de dentro para fora em local liso e sem pontas.

Tanto o local do estresse (com ausência de partes ásperas ou pontiagudas) como a grande distância dos canais de óleo (temperatura mais elevada), não explicam a geometria do possível início de falha apresentado em uma das espiras (Fig 10).

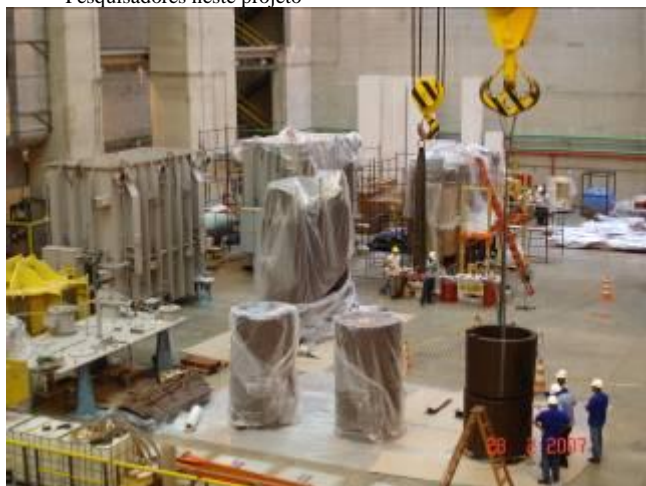
Figura 3. Estrutura utilizada para os procedimentos de desmontagem.
