# Método de Avaliação de Desempenho de Bolsas para Sistemas de Preservação de Transformadores de Potência.

Gilcinea Rangel Pessenti, LIGHT - Rio de Janeiro - RJ  
 Flávio Faria, Quantum Tecnologia e Inovação - Rio Claro - SP e  
 José Mak, B&M Pesquisa e Desenvolvimento - Campinas - SP.

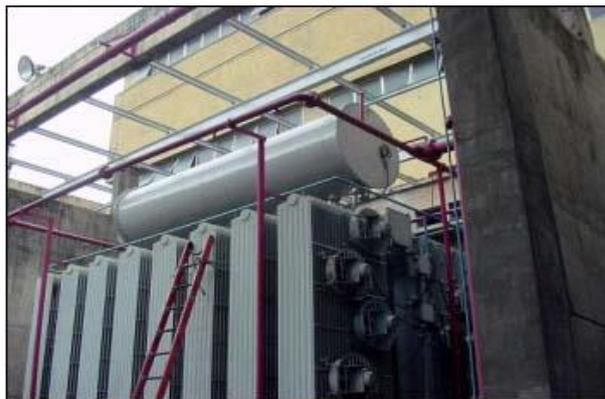
Fig. 1 -Trafo do projeto piloto - Preservação a sílica gel.

Tais transformadores eram dotados de sistema de preservação aberto (respiro a sílica gel), sendo necessário substituí-lo por sistema fechado (selado através de bolsa).

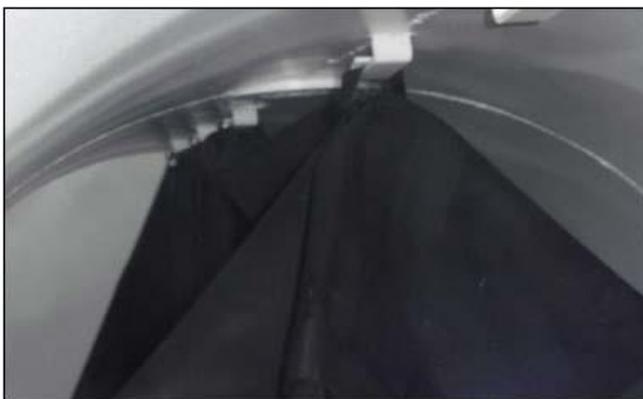
Fig. 2 - Bolsa sendo fixada na célula de preservação.

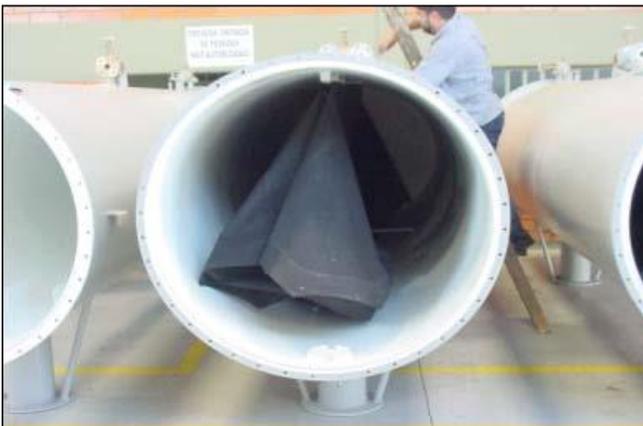
Fig. 3 - Bolsa fixada no interior da célula de preservação.

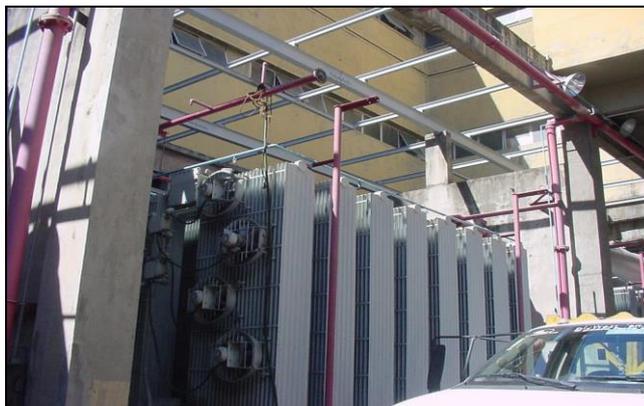
Fig. 4 - Trafo com tanque conservador antigo retirado.

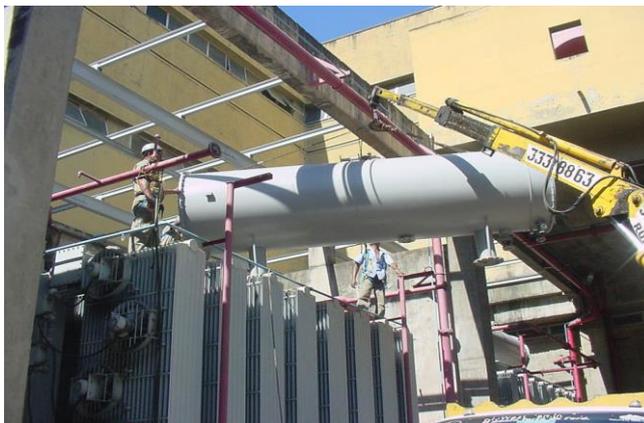
Fig. 5 - Nova célula de preservação sendo instalada.

As células de preservação dos transformadores das posições ímpares (TR-1, TR-3 e TR-5) foram dotadas de bolsas do fabricante A e as dos transformadores das posições pares (TR-2 e TR-4), de bolsas do fabricante B.

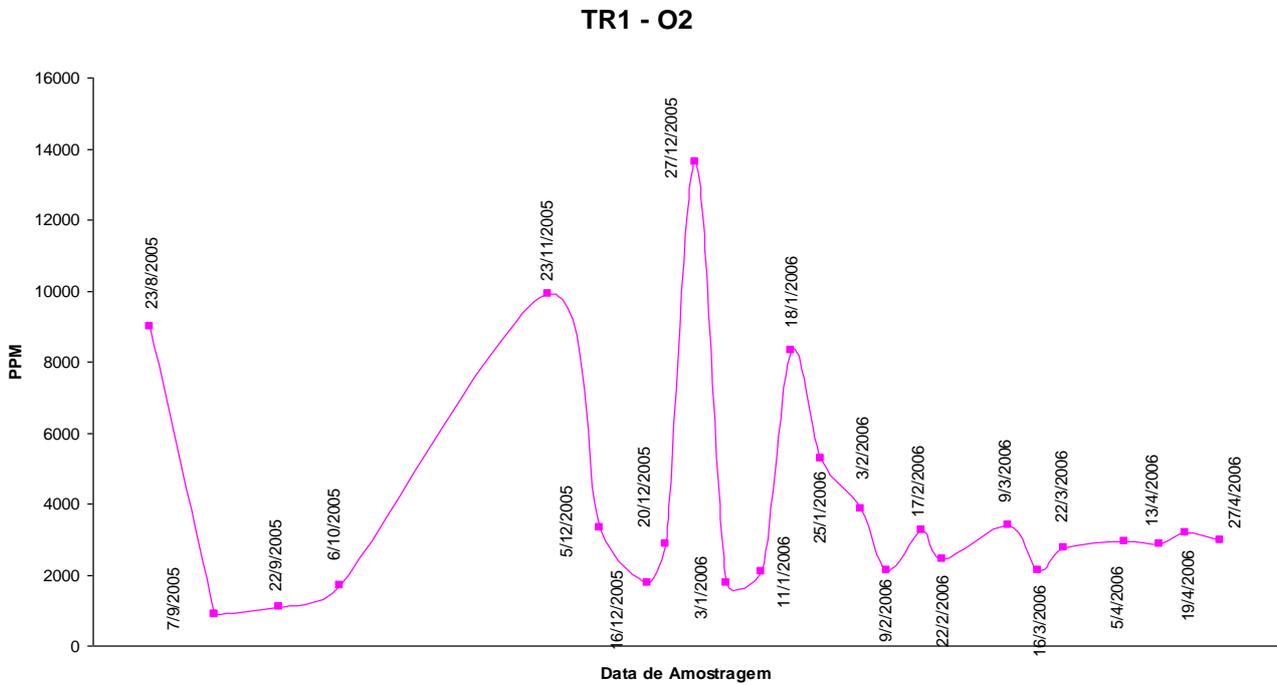
Fig. 06

O primeiro gráfico (fig. 06) mantém na curva os valores considerados duvidosos durante o período de avaliação. No segundo gráfico (fig. 07) esses valores foram expurgados.

Avaliando-se o gráfico da figura 06 (fig. 06), verifica-se que os pontos onde ocorreram picos realmente são discrepantes visto que na análise imediatamente posterior, os resultados retomam valores normais. No gráfico da figura 07 (fig 07), os valores considerados discrepantes foram eliminados e verifica-se que mesmo assim os resultados médios obtidos indicam valores oscilando na faixa de 1.500 a 3.500 ppm.

Por esses resultados verifica-se que os ensaios não apresentam uma precisão absoluta para análise de gases existentes na atmosfera e que o fato desses gases envolverem o ambiente de ensaio, dificulta bastante evitar contaminações indesejáveis nas amostras.
