# **XIV SEMINÁRIO NACIONAL DE DISTRIBUIÇÃO DE ENERGIA ELÉTRICA**

## **MANUTENÇÃO PREDITIVA DE ACOMPANHAMENTO E RECEBIMENTO DE OBRAS DE REDE DE DISTRIBUIÇÃO COM INSPEÇÃO TERMOGRÁFICA**

Autores: IGUATINAN GISCHEWSKI MONTEIRO / FERNANDO CÉSAR BRAGANÇA  
Empresa: CEMIG – Companhia Energética de Minas Gerais

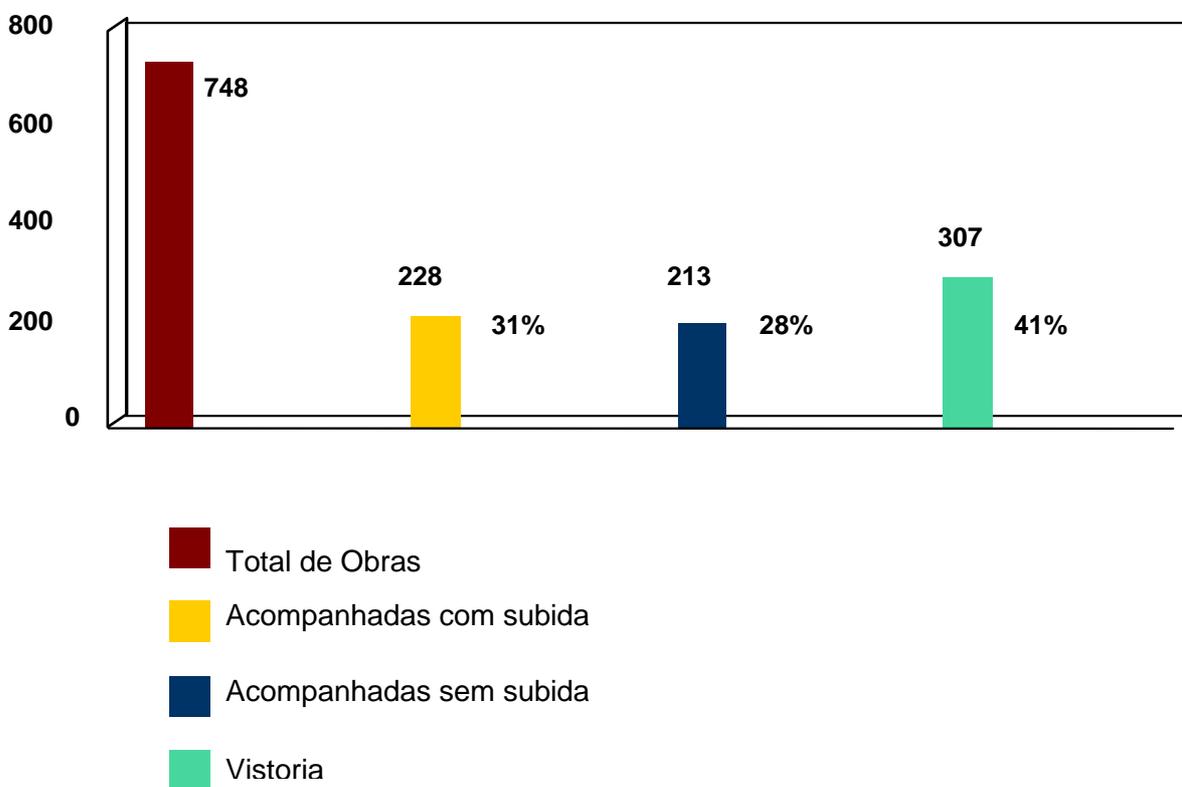
#### 3.1 Acompanhamento e fiscalização dos serviços terceirizados em obras estratégicas

#### 3.2 Resultado das Inspeções

1245 pontos inspecionados  
17 pontos quentes  
1% pontos com não conformidade

Sendo que 88% destas não conformidade correspondem a:

<u>COD</u>	<u>DESCRIÇÃO</u>	<u>%</u>
15	Conexão barramento trafo à rede	41
16	Bucha de saída do trafo	29
01	Encaixe móvel chave faca	18

- Acionada a garantia dos serviços executados pelas empreiteiras
- Confeção de CDM
- Reconferência dos pontos problemáticos
- Sugestão para inclusão no Gemini das obras de Distribuição por equipamento ou por trecho
