GGH/006

21 a 26 de Outubro de 2001  
Campinas - São Paulo - Brasil

**POÇOS DE ALÍVIO PARA RESTABELECEM OS CRITÉRIOS DE SEGURANÇA NA  
BARRAGEM DE SOBRADINHO**

Ricardo José Barbosa De Souza  
CIA. HIDRO ELÉTRICA DO SÃO FRANCISCO

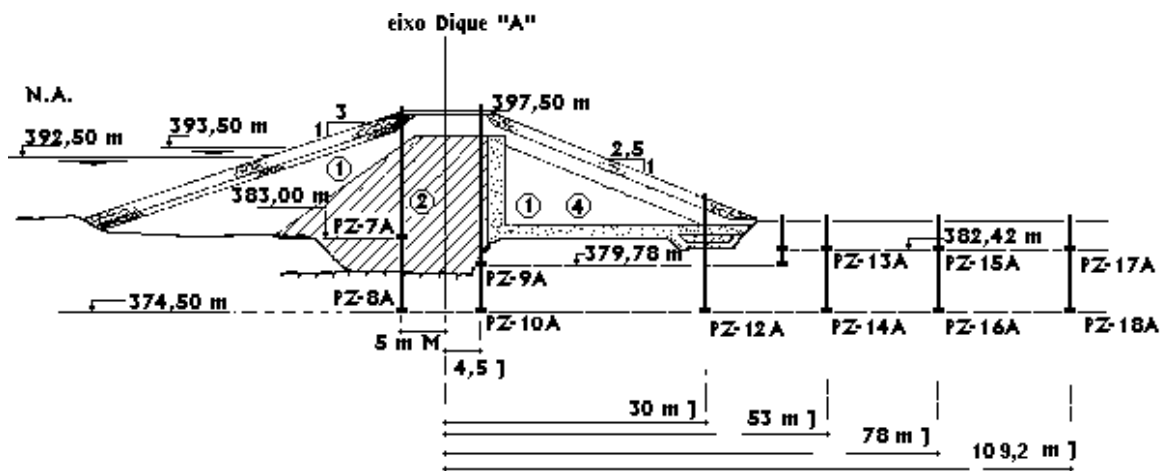
FIGURA 6 – Piezômetros da seção 151 + 28,00 m.

Para avaliação e acompanhamento a longo prazo do desempenho da estrutura e de sua fundação, foram instalados 26 novos piezômetros tipo Casa Grande, em 04 seções transversais ao dique, correspondentes as estacas 150 + 60,00 m; 151 + 28,00 m; 152 + 24,00 m e 153 + 52,00 m. A Figura 6 apresenta o posicionamento dos piezômetros instalados na estaca 151 + 28,00 m que era a seção mais crítica com relação a elevação de subpressões.
