# **XIV SEMINÁRIO NACIONAL DE DISTRIBUIÇÃO DE ENERGIA ELÉTRICA**

## **AVALIAÇÃO DE LABORATÓRIO E DESEMPENHO EM CAMPO DE RELÉS FOTELÉTRICOS PARA ILUMINAÇÃO PÚBLICA**

RONALDO ANTONIO RONCOLATTO  
CPFL - COMPANHIA PAULISTA DE FORÇA E LUZ  
ANA ANGÉLICA DA SILVA OLIVEIRA  
CEPEL - CENTRO DE PESQUISAS DE ENERGIA ELÉTRICA  
ANTONIO LUNARDI JÚNIOR  
BANDEIRANTE ENERGIA  
JOÃO GABRIEL PEREIRA DE ALMEIDA  
CEMIG - COMPANHIA ENERGÉTICA DE MINAS GERAIS  
LUIZ PAULO DOS SANTOS  
CELESC - CENTRAIS ELÉTRICAS DE SANTA CATARINA S. A.  
SHINICHIRO FURUKUBO  
PREFEITURA MUNICIPAL DE SÃO PAULO - ILUME

**Foz do Iguaçu, 19 a 23 de novembro de 2000**

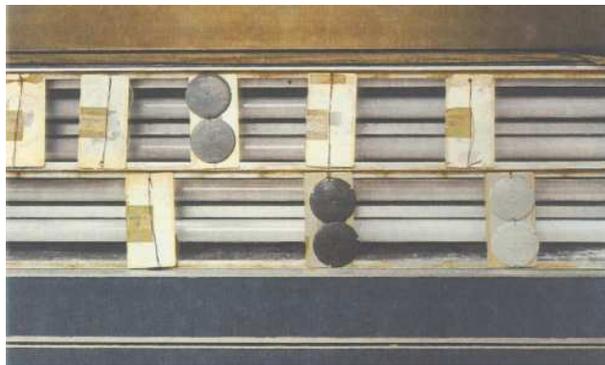
**Figura 1 - Disposição para ensaio de impacto**

Após os ciclos de ensaio as amostras foram submetidas ao ensaio de impacto, estando apoiadas sobre um perfil de aço com espessura mínima de 15 mm, conforme sugerido na Figura 1.
