**GRUPO I
GRUPO DE GERAÇÃO HIDRÁULICA - GGH**

AVALIAÇÃO DA VIDA ÚTIL DOS HIDROGERADORES DA USINA DE FURNAS

FURNAS – Engenharia de Manutenção

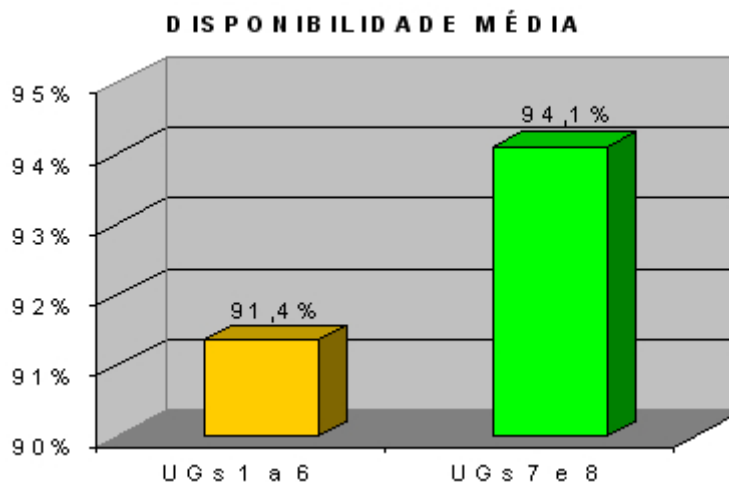
Gráfico 1 – Disponibilidade média das unidades geradoras.

No Gráfico 1, acima, verifica-se que a disponibilidade operacional média das unidades geradoras da Usina de Furnas é aproximadamente 92%. Entretanto, deve-se analisar esses dados de duas formas. Uma delas para as unidades geradoras 1 a 6, com 318 mil horas de operação, em média. As outras duas unidades, 7 e 8, mais novas, tem um tempo médio de operação de 240 mil horas. De acordo com a Figura 1 a disponibilidade média traduz o tempo de operação.

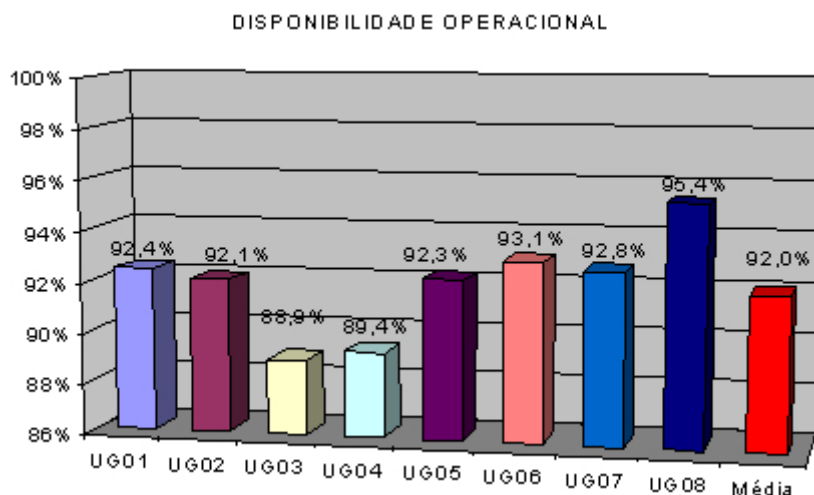
Observando o Gráfico 2, abaixo, nota-se que as unidades 03 e 04 tiveram um desempenho inferior em relação às demais. Isto se deve principalmente às ocorrências de falhas nos transformadores elevadores 15/345kV. A UG 03 ficou indisponível por quase nove meses nos últimos cinco anos. Na UG 04, além das falhas nos transformadores elevadores em 2004, contribuiu para indisponibilidade as substituições dos tubos dos trocadores de calor do gerador em 1996 e a ocorrência de defeito nos pólos sistema de excitação neste mesmo ano. Cabe ressaltar que os transformadores reservas encontravam-se danificados, aguardando reparo.

Gráfico 2 – Disponibilidade individual das UG, de 1996 até 2004.

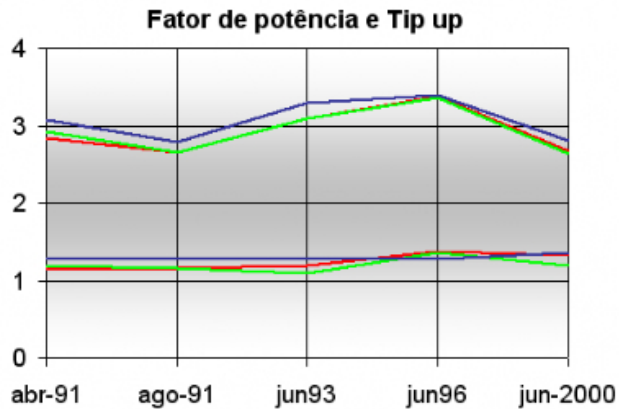
Avaliando somente os resultados dos ensaios nas unidades geradoras 1 a 6 da Usina de Furnas nos últimos 15 anos, não foi possível detectar qualquer iminência de falha tal como foi observado pelas inspeções a que trata os

itens 3.1 e 3.2. Os níveis de isolamento sempre estiveram em valores aceitáveis e sem variação significativa. As curvas do Gráfico 3, a seguir, ilustram a evolução do fator de potência e *tip-up* para a unidade 1. No entanto, a unidade continuava falhando a intervalos cada vez menores como ilustra o Gráfico 4.

Gráfico 3 – Curvas de fator de potência e *tip-up*.

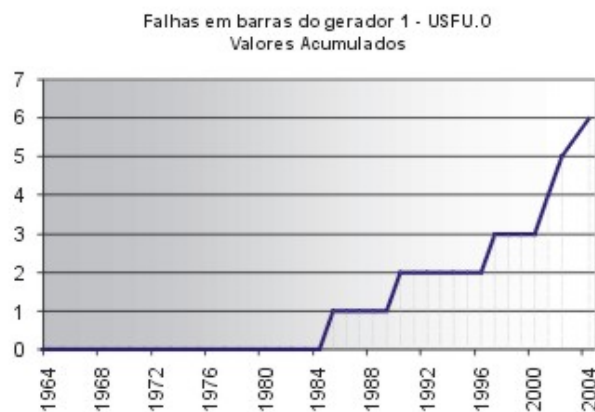
Gráfico 4 – Evolução das falhas.
