**SNPTEE  
SEMINÁRIO NACIONAL  
DE PRODUÇÃO E  
TRANSMISSÃO DE  
ENERGIA ELÉTRICA**

**EXPLOSÕES DE DISJUNTORES EM UM GRANDE CONSUMIDOR INDUSTRIAL : INVESTIGAÇÕES DAS CAUSAS E INFLUÊNCIAS DO ACOPLAMENTO COM A CONCESSIONÁRIA**

**Marcelo A. Barbosa  
B&A Engenharia e Serviços Ltda**

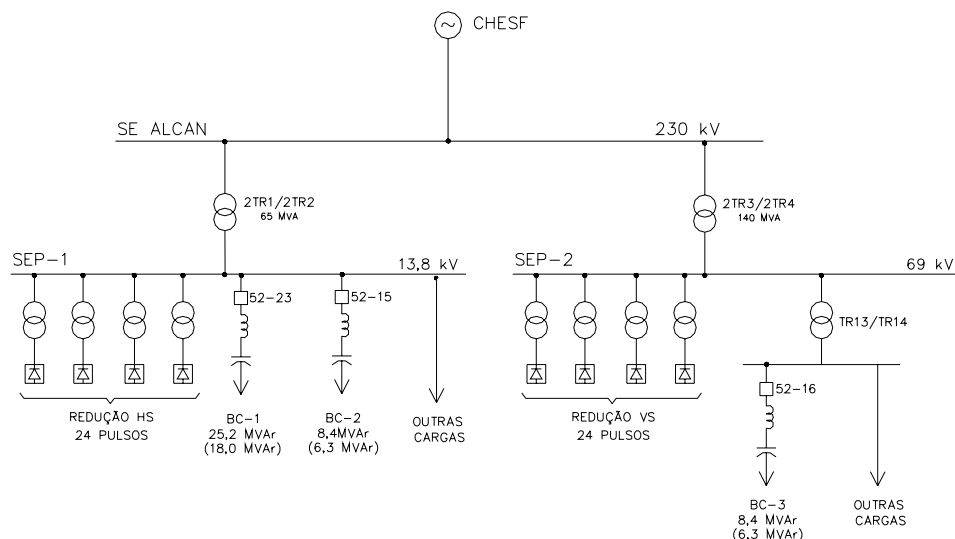
FIGURA 1 – Diagrama unifilar simplificado do sistema elétrico ALCAN – BA

A alimentação em 230 kV é originada da subestação de Jacaracanga da CHESF, que apresenta uma característica atípica, pois possui um nível de curto-circuito muito elevado (da ordem de 6500 MVA) e está interligada à subestação ALCAN por uma linha muito curta de aproximadamente 1,5 Km. Além disso, um banco de capacitores de 27,1 MVar está presente nesta subestação.

O disjuntor de manobra do banco de capacitores BC-1 (52-23) é o que experimentou as duas falhas relatadas e cuja investigação é a principal motivação deste trabalho.

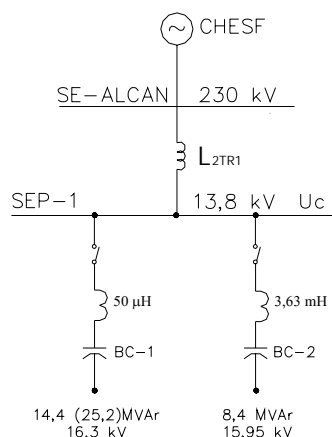
FIGURA 2 – Sistema sem incluir concessionária

Em condições normais, como a indutância equivalente dos bancos já energizados é menor que a indutância do sistema, resulta que existirá a predominância marcante da corrente proveniente dos outros bancos, em relação à do sistema, na corrente de energização a tal ponto que, na maioria dos casos, despreza-se a contribuição do sistema.
