**SNPTEE  
SEMINÁRIO NACIONAL  
DE PRODUÇÃO E  
TRANSMISSÃO DE  
ENERGIA ELÉTRICA**

GLT - 26  
16 a 21 Outubro de 2005  
Curitiba - Paraná

**INFLUÊNCIA DO COMPORTAMENTO DE PÁSSAROS NO DESEMPENHO DE LINHAS DE TRANSMISSÃO**

**CEMIG DISTRIBUIÇÃO S.A.**

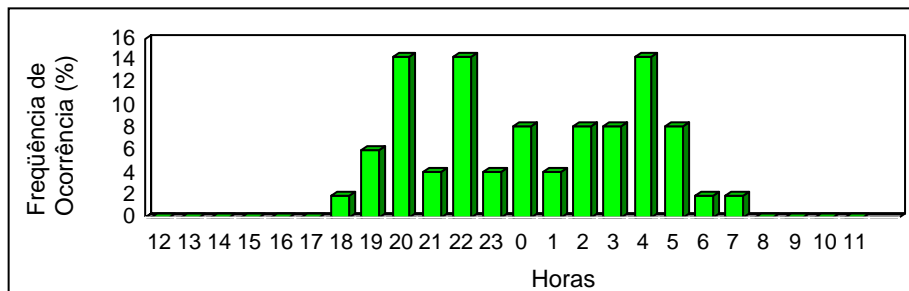
FIGURA 2

- 96% das falhas ocorreram durante o período noturno (18h às 6h), observando-se a distribuição horária mostrada na Figura 2;
- 94% das falhas que foram localizadas através de um Registrador Digital de Perturbação (RDP) instalado na SE Brasilândia 2 (ver item 3.1) ocorreram na seção Brasilândia 2 – Bonfinópolis de Minas 1, confirmando-se as suspeitas iniciais;
- 84% das falhas ocorreram nas fases B e C, correspondentes, na seção Brasilândia 2 - Bonfinópolis de Minas 1, às fases superior e isolada (ver Figura 3);
- 100% das falhas foram causadas por curtos-circuitos fase – terra;
- 100% das falhas tiveram religamento satisfatório (sem intervenção da manutenção);
- predominância de ocorrências no 1º semestre de cada ano.

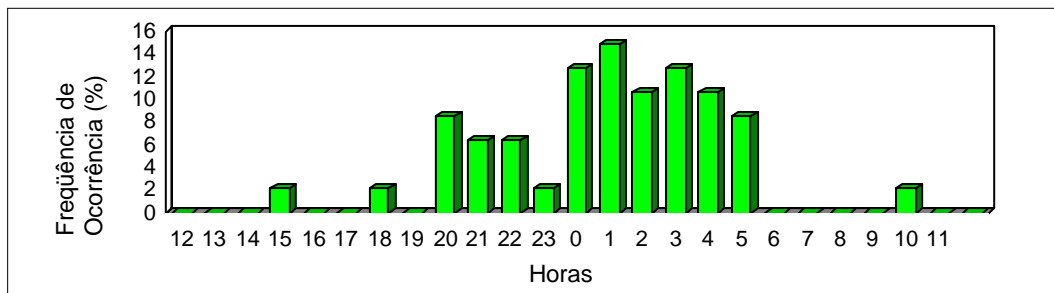
FIGURA 5

- 96% das falhas ocorreram durante o período noturno (18h às 6h), observando-se a distribuição horária mostrada na Figura 5;
- 62% das falhas ocorreram na fase B, correspondente à fase superior (ver Figura 3);
- 100% das falhas foram causadas por curtos-circuitos fase – terra;
- 100% das falhas tiveram religamento satisfatório (sem intervenção da manutenção);
- predominância de ocorrências no 2º semestre de cada ano.

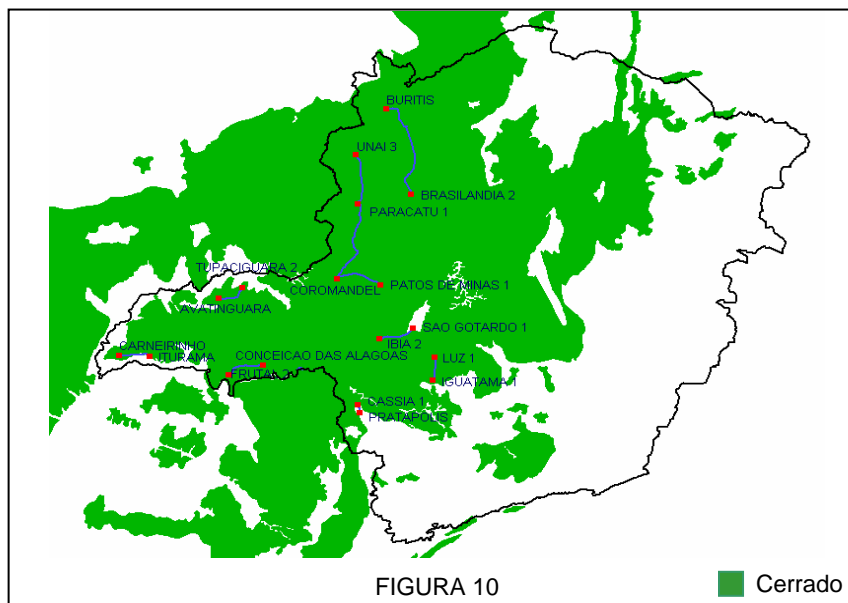
FIGURA 10

Plotando-se as citadas LTs no mapa de Minas Gerais, verificou-se, como era esperado, que o problema encontra-se distribuído ao longo de toda a área do Cerrado Mineiro, conforme mostrado na Figura 10. Salienta-se que a quase totalidade das demais LTs sujeitas ao problema, porém não plotadas no mapa, também se encontra na área de Cerrado, inclusive LTs de 500 kV da malha de transmissão da CEMIG.
