XVIII Seminário Nacional de Distribuição de Energia Elétrica

Nova Tecnologia de Inspeção de Postes de Madeira – Estudos de Caso em Nova Veneza, Sumaré e São José do Rio Preto

Suzie Herrera	Raquel Gonçalves	Luiz Gonzaga Fernandez Silva
CPFL Paulista	UNICAMP	CPFL Piratininga
herrera@cpfl.com.br	raquel@agr.unicamp.br	fernandez@cpfl.com.br

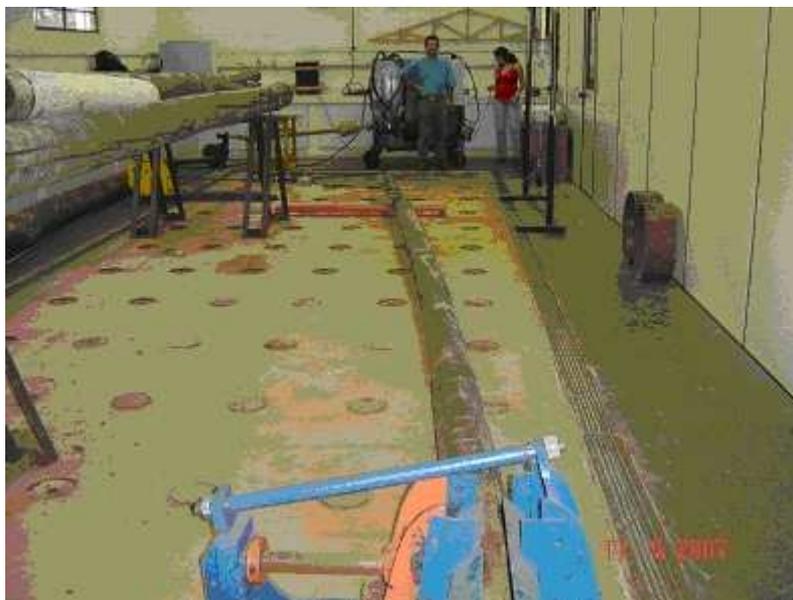
Os postes com resistências residuais consideradas insuficientes ou muito próximas do limite mínimo estabelecido eram retirados e levados ao laboratório de Estruturas da Faculdade de Engenharia Agrícola da UNICAMP para serem ensaiados à flexão estática (engastado-livre), de acordo com a NBR 6231 (Figura 3). Tendo em vista não haver no Brasil um valor estabelecido para o MOR limite, que permita a tomada de decisão sobre a retirada do poste, no P&D 121 esse valor foi assumido como sendo igual ao da Norma Suíça, cujo valor é de 15 MPa.

Figura 3 – Ensaio de flexão (engastado-livre), de acordo com a NBR 623. Laboratório de Estruturas da Faculdade de Engenharia Agrícola da UNICAMP.
