**XX SNPTEE
SEMINÁRIO NACIONAL
DE PRODUÇÃO E
TRANSMISSÃO DE
ENERGIA ELÉTRICA**

GRUPO DE ESTUDO DE LINHAS DE TRANSMISSÃO - GLT

**APLICAÇÃO DE TÉCNICAS AVANÇADAS DE FOTOGRAFIA DIGITAL EM INSPEÇÃO
DE LINHAS AÉREAS DE TRANSMISSÃO DE ENERGIA ELÉTRICA A LONGA DISTÂNCIA.**

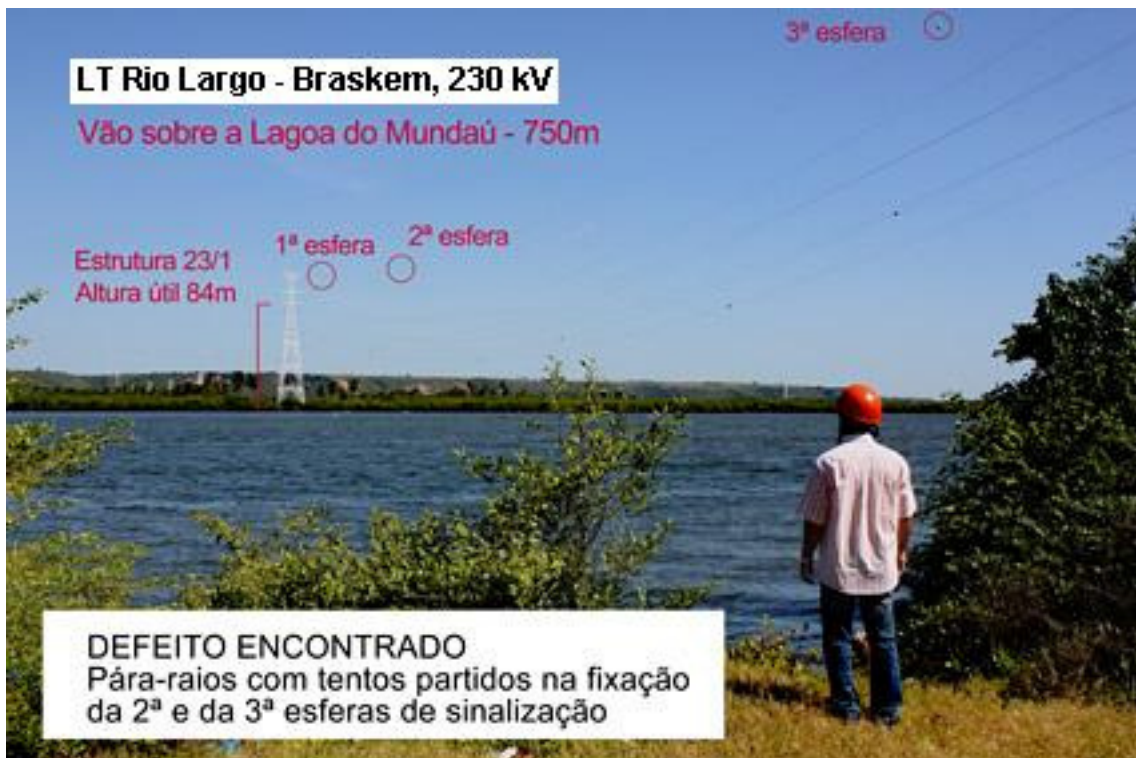
Mais precisamente, o estudo aplicado ocorreu no vão de frente da estrutura 23/1 (km 23) que é considerado o mais crítico desta LT, cujo comprimento é cerca de 750m localizado totalmente sobre a lagoa urbana do Mundaú, na região metropolitana de Maceió-AL, cujas torres possuem altura útil na ordem de pouco mais de 80m ao nível do solo.

Além disso, a atmosfera local é muito agressiva, uma vez que sofre a incidência da névoa salina proveniente da proximidade com o mar (maresia) e daquela produzida pela própria Braskem, indústria que produz cloro-soda e está bem próxima a este local. É tanto que tais estruturas de aço são tratadas com pintura anti-corrosiva e os cabos condutores e os pára-raios são “engraxados” de modo que não sejam atacados quimicamente.

A problemática existente era a de inspecionar as condições superficiais dos cabos pára-raios, principalmente observando as condições de seus tentos próximos às esferas de sinalização. Para esta missão, o ideal seria ir diretamente ao cabo, mas impossível dadas as condições do local e a existência do enorme risco de ruptura por sobrecarga mecânica e fadiga de material. Para se ter uma noção exata do local, bem como de suas características bem particulares, observe a Figura 3.

FIGURA 3 – Vão da Estrutura 23/1 da LT Rio Largo – Braskem, 230 kV.
