**XX SNPTEE  
SEMINÁRIO NACIONAL  
DE PRODUÇÃO E  
TRANSMISSÃO DE  
ENERGIA ELÉTRICA**

**DESLOCAMENTOS DA BEFC MEDIDOS APÓS O ENCHIMENTO DO RESERVATÓRIO DA UHE XINGÓ**

**COMPANHIA HIDRO ELÉTRICA DO SÃO FRANCISCO - CHESF**

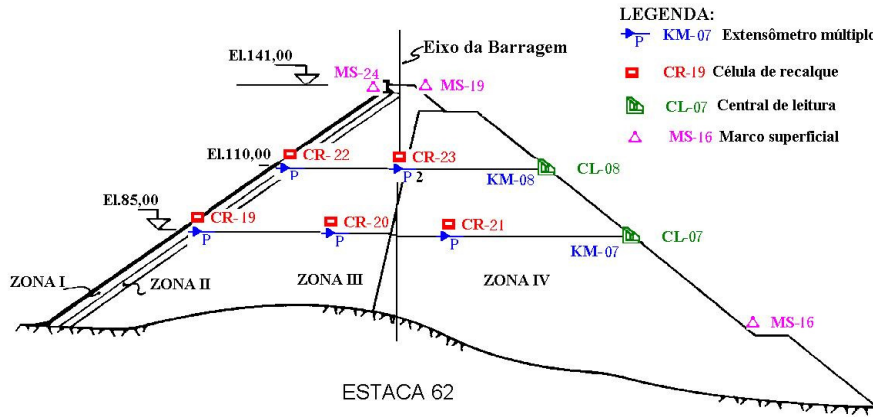
FIGURA 4: Instrumentação da Seção Chave da Estaca 62

As Figuras 2 a 4 apresentam o posicionamento da instrumentação nas seções instrumentadas correspondentes as estacas 40, 49 e 62. A seção da estaca 62, na ombreira esquerda, com 98 metros de altura, embora não seja a de maior altura foi aquela que apresentou os maiores problemas devido à conformação desfavorável de sua fundação. O declive da fundação para jusante foi causa do aparecimento de recalques diferenciais que provocaram ainda durante a construção o aparecimento de trincas na zona de apoio da laje e posteriormente contribuiu para as trincas observadas na laje de concreto.

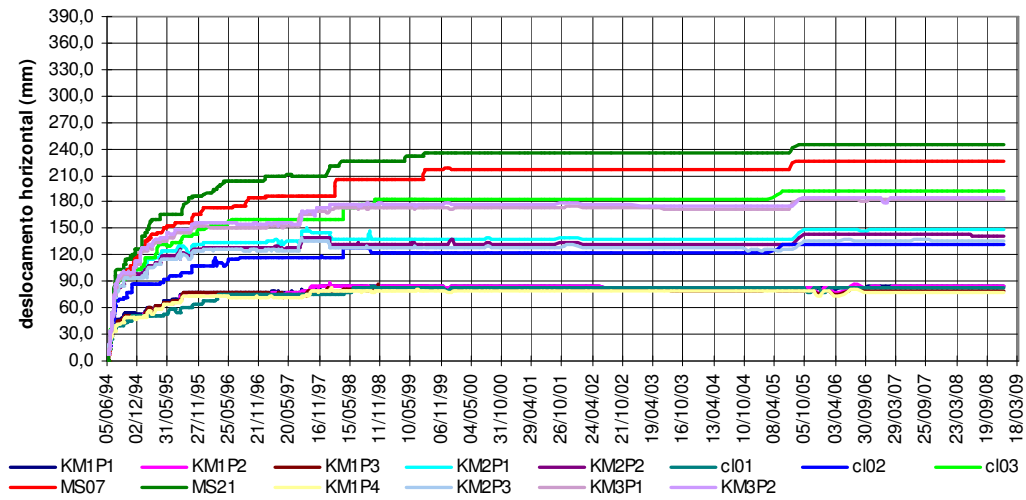
FIGURA 5: Deslocamentos Horizontais Medidos na Seção da Estaca 40

Os deslocamentos horizontais medidos durante 14 anos após o enchimento do reservatório estão apresentados nas Figuras 5 a 7, correspondentes às medições dos marcos superficiais (MS e CL) e aos extensômetros (KM).

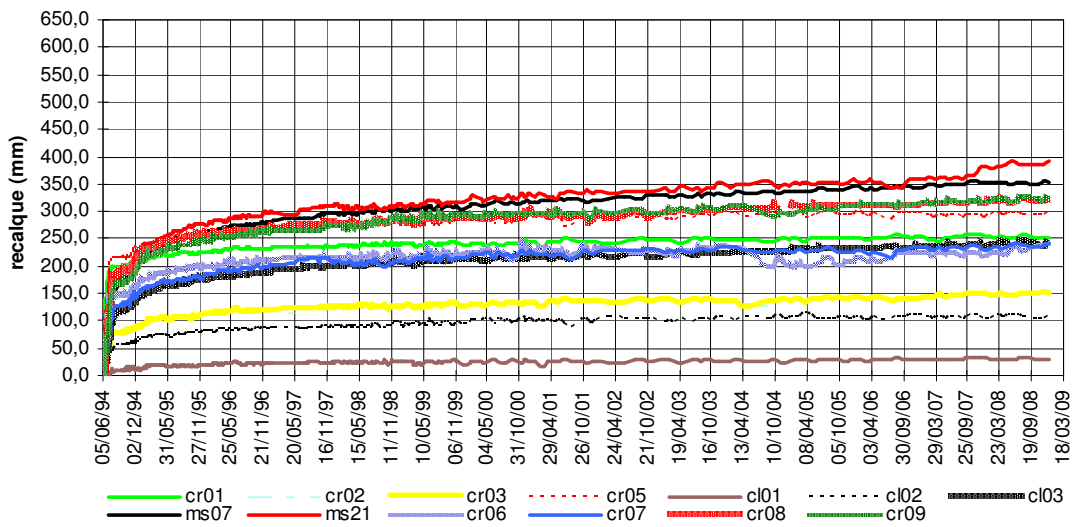
FIGURA 8: Deslocamentos Verticais Medidos na Seção da Estaca 40

Os deslocamentos verticais medidos durante 14 anos após o enchimento do reservatório estão apresentados nas Figuras 8 a 10, correspondentes às medições das células de recalque (CR) e aos marcos superficiais (MS e CL).
