## XVIII Seminário Nacional de Distribuição de Energia Elétrica

### **Descoordenação de Proteção Devido à Ausência de Corrente em Secundário de TC Causada por Desajuste de GAP**

**Eng. Izonel H. Pereira Jr**  
**CEMIG Distribuição S.A**  
izonel@cemig.com.br

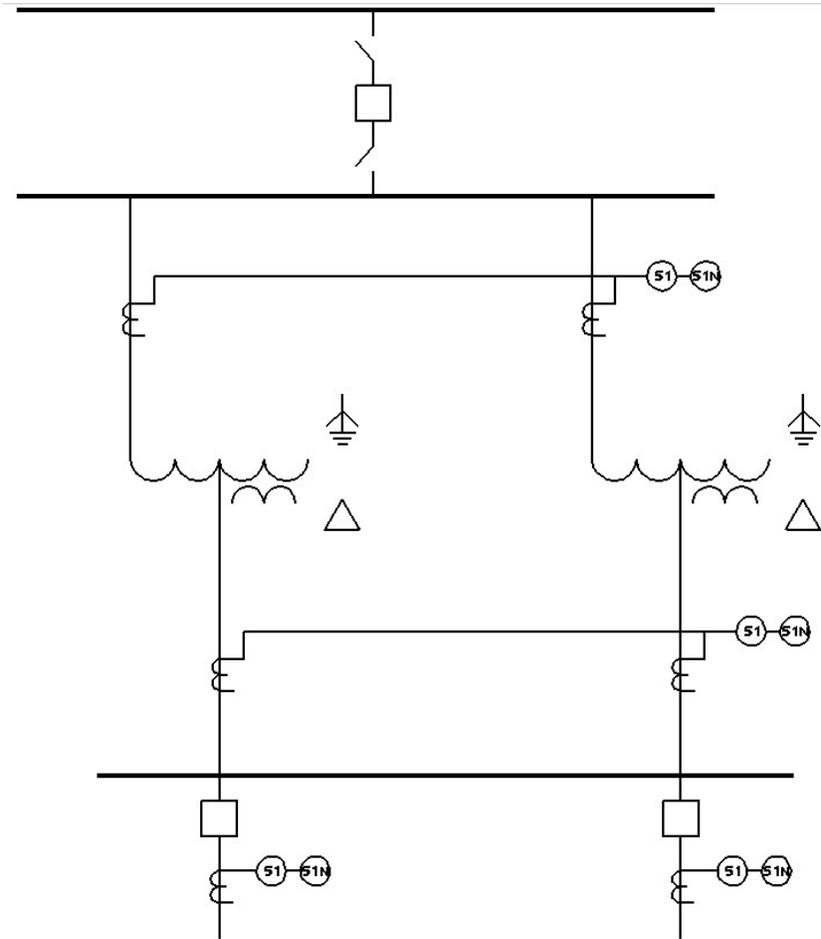
Figura 1 - Diagrama Unifilar Simplificado com as proteções dos Autotransformadores

Na subestação onde houve o problema existem proteções de sobrecorrente de fase e neutro nos lados de 138 e 69 kV dos autotransformadores, conforme mostrado na Figura 1. A proteção de fase, geral de 69 kV, estava fora de serviço há algum tempo em função de atuações, em princípio indevidas, desta proteção em conjunto com as proteções de uma das linhas de 69 kV. Poucos meses após esta proteção ter sido recolocada em serviço houve nova atuação em conjunto com as proteções da LT. Mais uma vez, após esta ocorrência, a proteção foi bloqueada até que fossem efetuadas investigações mais detalhadas.
