**SNPTEE
SEMINÁRIO NACIONAL
DE PRODUÇÃO E
TRANSMISSÃO DE
ENERGIA ELÉTRICA**

GTL 32
14 a 17 Outubro de 2007
Rio de Janeiro - RJ

**ESTRUTURA PARA AVALIAÇÃO DA CONFORMIDADE DOS SISTEMAS ÓPTICOS DE TRANSMISSÃO DE
DADOS UTILIZADOS EM TRANSMISSÃO DE ENERGIA ELÉTRICA NAS CONDIÇÕES AMAZÔNICAS**

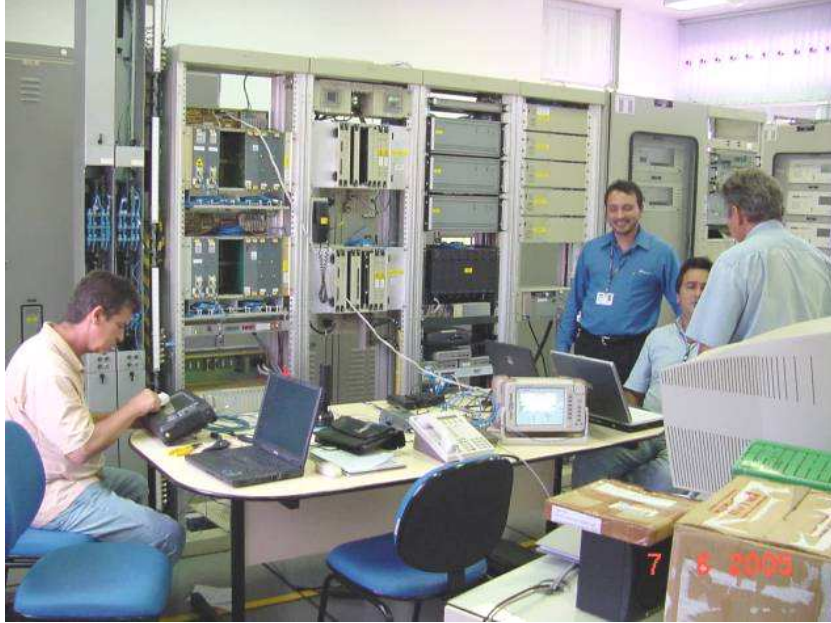
FIGURA 5 - Setup para medições executadas em Altamira

Os valores de potência medidos nas saídas dos amplificadores foram bastante inferiores aos valores nominais, por exemplo: o TPA para Pacajá apresentou uma potência de saída igual a 9,1 dBm, quando o esperado era 17 dBm.

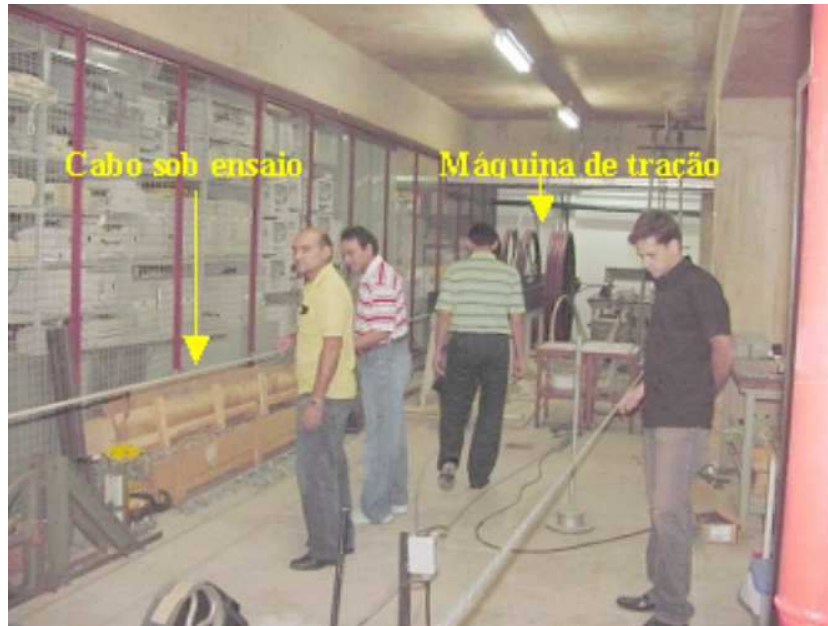
FIGURA 7 - Ensaio de tração do cabo

- Ensaio de tração do cabo. É realizado tracionando-se o cabo com força crescente, medindo-se a deformação das fibras ópticas (Figura 7). O objetivo deste ensaio é verificar se há aumento de atenuação das fibras ópticas com a tração do cabo e qual é a deformação do cabo a partir da qual se inicia a deformação nas fibras ópticas (margem de deformação). Desta forma, pode-se saber se nas condições de instalação as fibras ópticas estarão protegidas ou sofrerão algum dano. No ensaio de tração do cabo não houve deformação mensurável das fibras ópticas até a carga de 80% da RMC do cabo (Figura 8).
