**XX SNPTEE
SEMINÁRIO NACIONAL
DE PRODUÇÃO E
TRANSMISSÃO DE
ENERGIA ELÉTRICA**

GRUPO DE ESTUDOS DE DESEMPENHO DE SISTEMAS ELÉTRICOS - GDS

Estudo de Coordenação do Isolamento baseado em Sobretensões Provocadas por Aplicação e Eliminação de Defeitos, e sua Relação com Chuvas Intensas

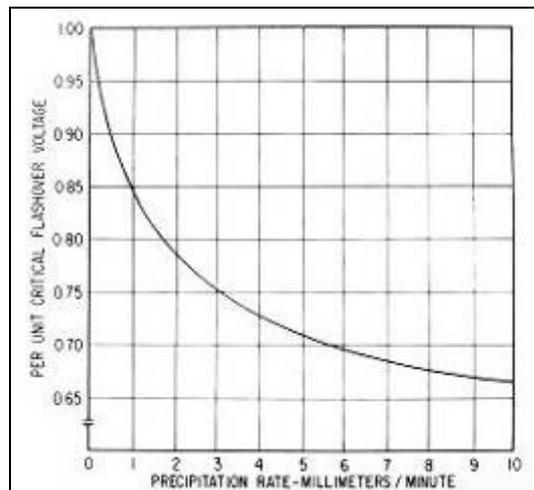
Figura 5 – Tensão crítica de frequência fundamental: fator de correção em função da intensidade da chuva (cadeia de isoladores em "I") [5].

As condições para a disrupção nos isoladores submetidos a uma sobretensão temporária é dependente, entre outros fatores, da intensidade da chuva [5,6,7]. A maior influência neste sentido é o gotejamento ou o próprio escoamento da água entre as saias do isolador. Numa condição extrema, sob chuva intensa, pode-se formar até mesmo uma cascata, paralela ao comprimento da cadeia. A Figura 5, retirada da referência [5], mostra a curva do fator de correção da tensão crítica de frequência fundamental de uma cadeia de isoladores vertical em função da intensidade da chuva. Nesta curva, pode-se notar que uma chuva extremamente intensa pode causar uma redução da suportabilidade dielétrica da cadeia em cerca de 30% ou mais.

Entretanto, deve-se ressaltar que os ensaios sob chuva para determinação das tensões críticas ou suportáveis, principalmente para 60Hz, não podem ser repetidos de forma confiável. Outros fatores que também devem ser levados em conta nesta redução, são a contaminação e o envelhecimento dos isoladores.

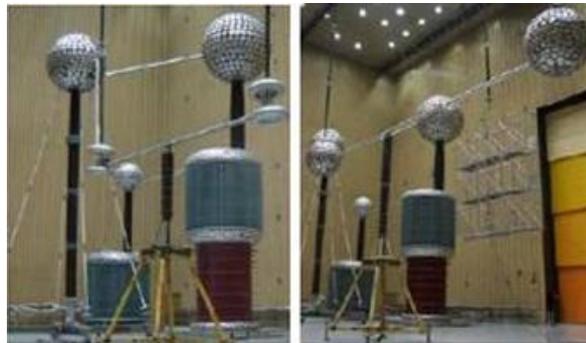
Figura A.1 – Arranjos dos ensaios: uma seção (ensaio a seco) e isolador completo sob chuva

Este anexo apresenta, resumidamente, parte dos resultados de uma investigação baseada em ensaios de alta tensão alternada 60 Hz, realizados em isoladores de porcelana classe 800 kV, tipo multicone, retirados de serviço após mais de 20 anos em operação, bem como em isolador novo. Estes isoladores, compostos de duas seções, têm tensões suportáveis a 60 Hz de 1100 kV (seco) e 960 kV sob chuva (1 mm/min). Os isoladores foram ensaiados em dois arranjos: cada unidade separada e as duas unidades em série, uma sobre a outra, como são utilizadas em serviço. Os ensaios foram realizados sob chuva artificial, com intensidade variando de 1 mm/min, conforme normas, a 5 mm/min, baseado em informações sobre intensidade de chuva no local onde os isoladores estavam sendo utilizados. A Figura A.1 mostra os arranjos destes ensaios.

O procedimento do ensaio foi simplificado em comparação ao ensaio normalizado. Inicialmente, cada isolador foi energizado com uma tensão supostamente suportável, por 1 minuto, e posteriormente aumentada gradualmente até ocorrer a descarga ou atingir a maior tensão possível no ensaio, isto é, 900 kV_{rms}.
