**XX SNPTEE  
SEMINÁRIO NACIONAL  
DE PRODUÇÃO E  
TRANSMISSÃO DE  
ENERGIA ELÉTRICA**

#### **MONITORAMENTO ON-LINE DE DESCARGAS PARCIAIS NA SIG DE ITAIPU (NECESSIDADE, ESPECIFICAÇÃO, IMPLEMENTAÇÃO E CASOS JÁ DETECTADOS)**

**José Guilherme Rodrigues Filho (\*)  
ITAIPU BINACIONAL**

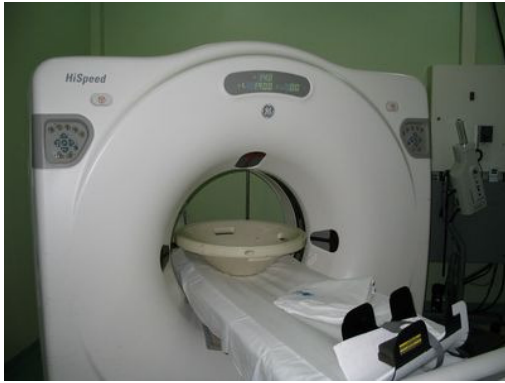
FIGURA 20 – Isolador no Tomógrafo

Ficou porém uma questão de que as carbonizações encontradas ao redor da bolha de 3mm na superfície do isolador, Figura 19, não pareciam ser compatíveis com o sinal de DP detectado, seriam insuficientes para um sinal tão forte.

Conseguiu-se então junto ao Hospital de Itaipu, utilizar o aparelho de Tomografia por RX Helicoidal, Figura 20, para fazer uma varredura por imagem radiográfica da estrutura do isolador. Nesta inspeção foi identificada uma bolha interna com diâmetro de 0,6cm, Figura 21, sendo esta pela dimensão e por estar mais próxima ao condutor central, mais compatível com o nível de descargas detectado.
