# Otimização de Processos de Inspeção e Retratamento de Postes de Madeira em Serviço em Linhas de Distribuição de Energia Elétrica

Marçal Pires<sup>1</sup>, Berenice. A. Dedavid<sup>1</sup>, Marcos Cruz<sup>2</sup>, Flavio L. Vidor<sup>1</sup>, Adriano Gabiatti<sup>2</sup>, Pedro Montani<sup>2</sup>, Andre Bartholomeu<sup>3</sup>

Informações sobre o Projeto de P&D: Otimização de Processos de Retratamento e Controle de Postes de Madeira Utilizados em Redes de Energia Elétrica - Fase III; AES Sul; PUCRS; 'ciclo no qual o projeto foi aprovado e executado'; 'Investimento R\$ 1.893.511,25'.

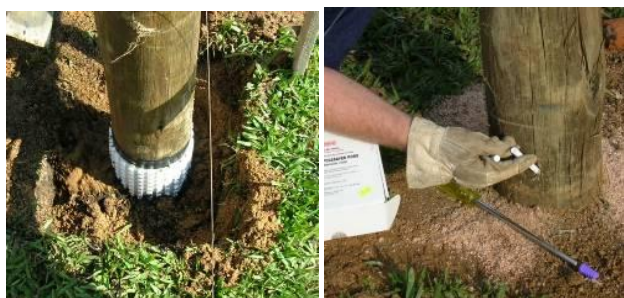
Figura 3 – Aplicação dos preservativos: (a) externo na forma de bandagem Bioguard e (b) interno na forma de bastonetes Polesaver (Preschem, Austrália).

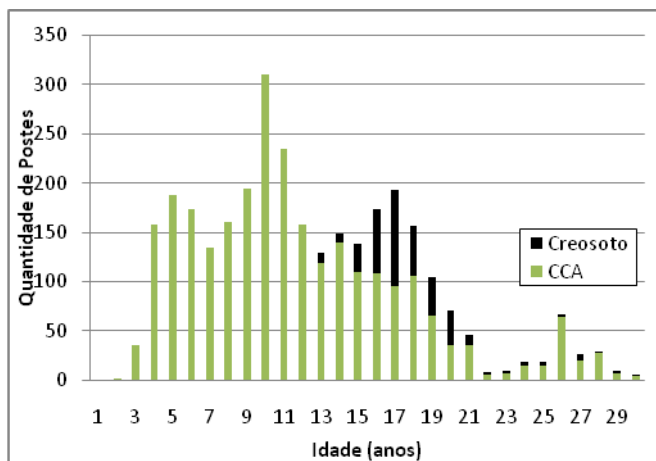
Para os postes que apresentavam placa de identificação (ID 44%, Tab. I) foi possível verificar o tempo de serviço na rede dos mesmos. Foram observados postes com até 30 anos (Fig. 5) e uma grande variação de idades entre os municípios inspecionados em função do tipo de preservativo (CCA ou Creosoto). A idade média global na Fase 3, estimada pelas distribuições acumuladas (Fig. 6), foi de 11 anos, com os postes tratados com Creosoto apresentando idades superiores (17 anos) aos de CCA (10 anos). A evolução dos perfis de idade (média 7,5 anos) em relação à Fase 2 (2004-2006) indicou um envelhecimento maior que o esperado, provavelmente pela maior taxa de renovação de postes de concreto em detrimento aos de madeira.

Figura 5. Distribuição de frequências das idades dos postes em serviço na rede na Fase 3 para postes tratados com CCA e Creosoto.

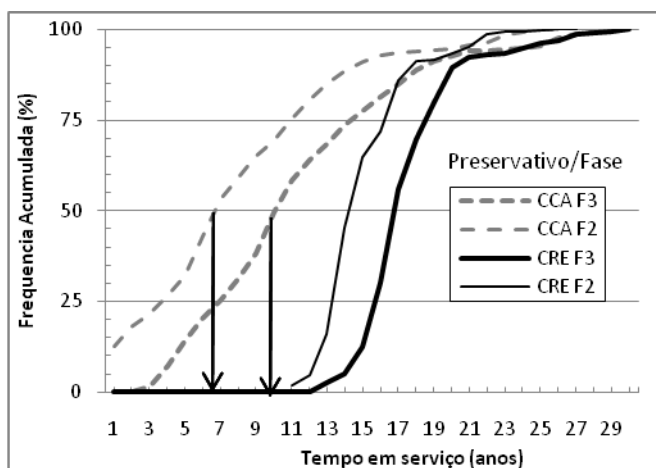
Figura 6. Distribuição acumulada de idades dos postes em serviço na rede na Fase 3 para postes tratados com CCA e Creosoto.

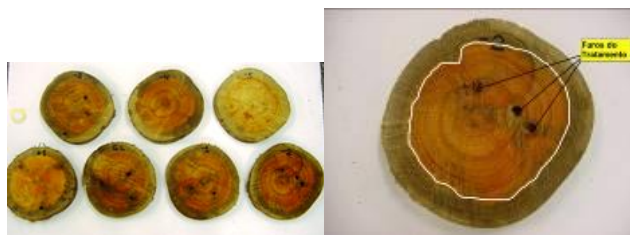
Seis meses após o início dos testes na Área Controlada de Barreto, foi retirado o mourão nº 31, tratado internamente com o preservativo Polesaver, de onde foram cortados 7 discos com 50 mm de espessura e aos quais foi borrifado um indicador colorimétrico para verificação da difusão do Boro na peça de madeira (AS1605). Os discos de madeira foram fotografados conforme mostra a Figura 9, e o perfil de distribuições dos níveis de boro foi estimado conforme mostrada na Figura 10.

Verifica-se que nas amostras -1, -2 e -3 localizadas desde a linha do solo até 150 mm abaixo desta linha, houve difusão do Boro em uma porção que varia entre 70% e 80% das peças. Trata-se de uma faixa considerada como crítica para o ataque de agentes decompositores e que desta forma estaria sendo protegida com o produto. Nas amostras -4 e -5 o percentual de difusão cai para 40% e 10%, respectivamente, indicando uma gradativa redução da concentração de preservativo nestas porções, reduzindo-se também a sua proteção contra decomposição.

Figura 9 – Exemplo da análise colorimétrica para identificar a presença do Boro em madeira tratada internamente (Polesaver).
