# Sensor para verificação de degradação em isoladores poliméricos de linhas de transmissão

F.E. Nallim, J.M.G. Angelini, J.A.D. Rossi, J.A. Petrachim - CPqD, N.C. Góis, J.A.S. Brito - COELBA

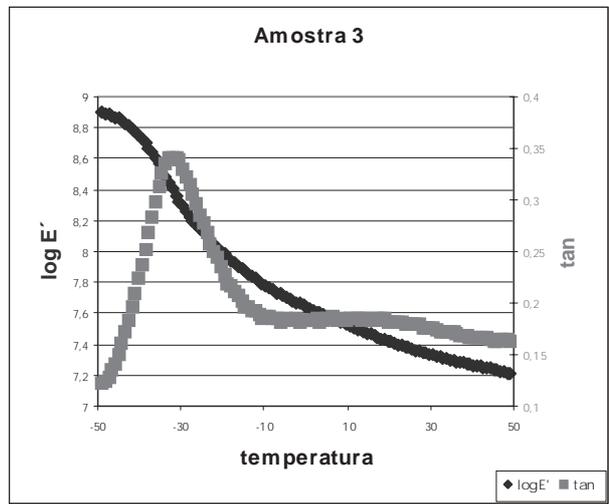
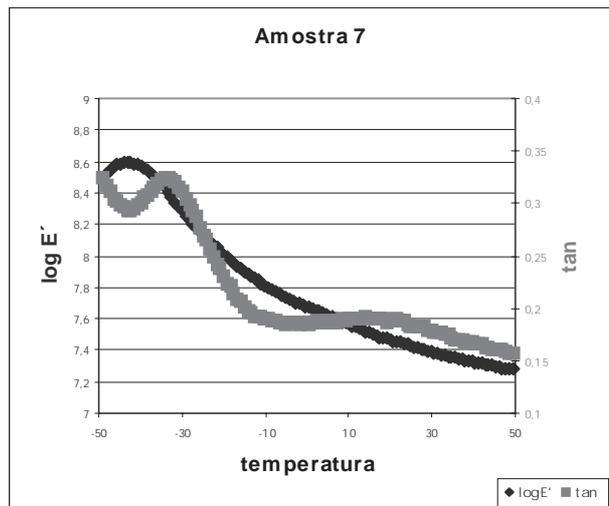
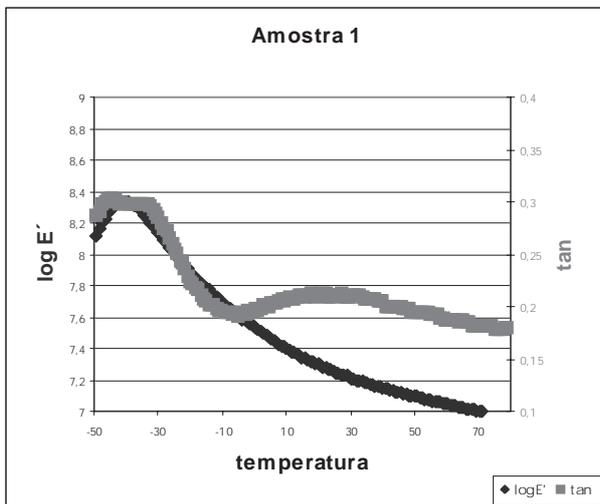
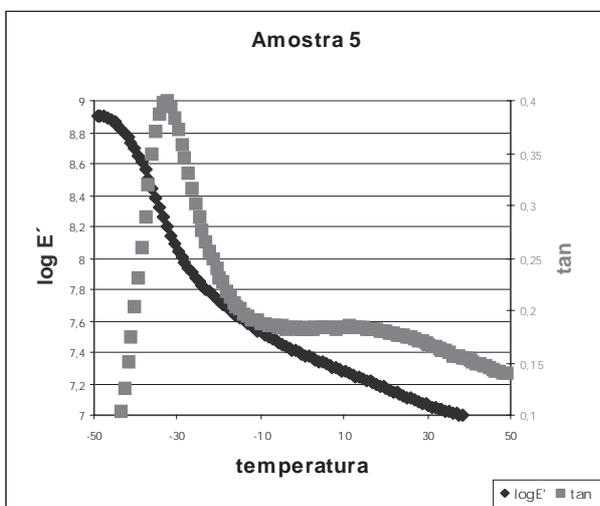
FIGURA 1 - Termograma de DMTA de amostras de isoladores: Arranjo básico do sistema elétrico (0) novo; (1) de campo (Linha Millenium Guarajuba, interior ao bairro); (3) após ciclo térmico; (4) novo; (5) após névoa salina; (7) após água
