AValiação de Redes Aéreas Compactas em Ambientes Agressivos

D. R. de Mello e R. W. Garcia – CEPEL

C. E. M. Malheiros e R. L. Silva- LIGHT

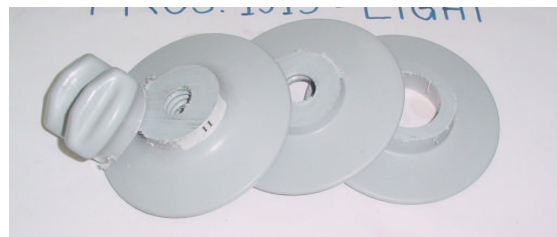
Figura 8 – Preparação de corpo-de-prova para ensaio de trilhamento

A preparação de corpos-de-prova com dimensões adequadas para a realização dos ensaios de trilhamento elétrico, medição da constante dielétrica, medição da resistividade superficial e volumétrica com base no corte das amostras teve que superar diversas dificuldades, devido às particularidades de dimensões e geometria das amostras, sendo que não foi possível obter corpos-de-prova de algumas amostras ou a quantidade de corpos-de-prova obtida foi insuficiente. A Figura 8 mostra os cortes realizados em isoladores pino.

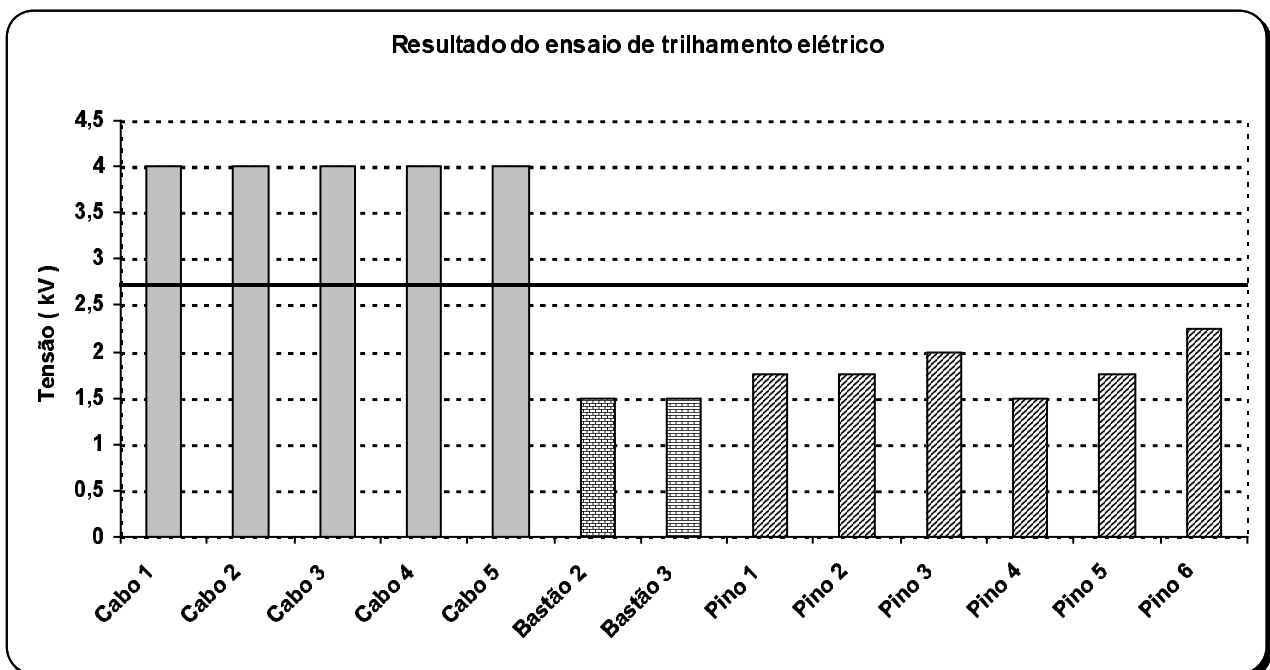
Figura 31 - Avaliação do ensaio de trilhamento

Nenhuma das amostras de isoladores atendeu ao critério de aprovação do ensaio de trilhamento solicitado pelo CODI/ABRADEE, como pode ser visto na Figura 31, talvez esse seja o motivo do grande número de danos observados nos isoladores.

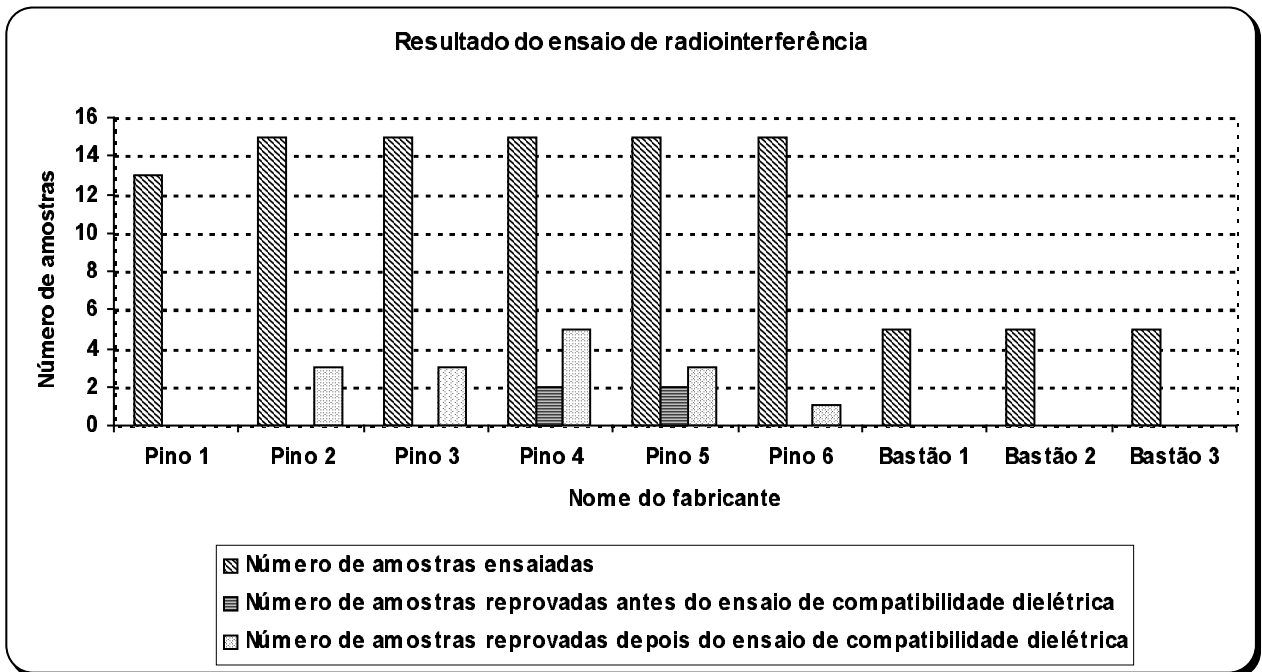
Figura 32 - Avaliação do ensaio de radiointerferência

O ensaio de radiointerferência deve ser utilizado somente para a avaliação de lotes de isoladores novos e não deve ser utilizado como critério de avaliação do ensaio de compatibilidade dielétrica pois o valor da tensão de ensaio não foi suficiente para que os pequenos danos superficiais fossem assinalados durante o ensaio, como pode ser visto na Figura 32.

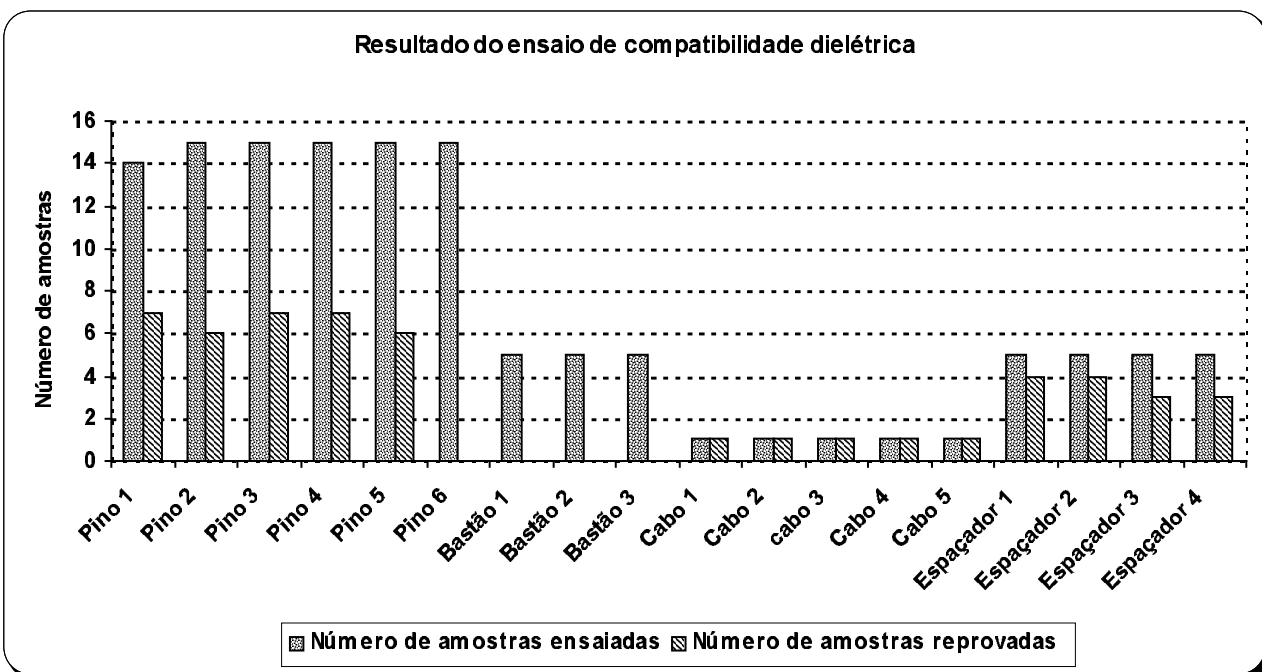
Figura 33 - Avaliação do ensaio de compatibilidade dielétrica

O ensaio de compatibilidade dielétrica pode ser considerado como ideal para avaliar a suportabilidade dos materiais poliméricos ao ambiente agressivo. Os resultados obtidos, utilizando somente o critério de inspeção visual, pode ser visto na Figura 33.

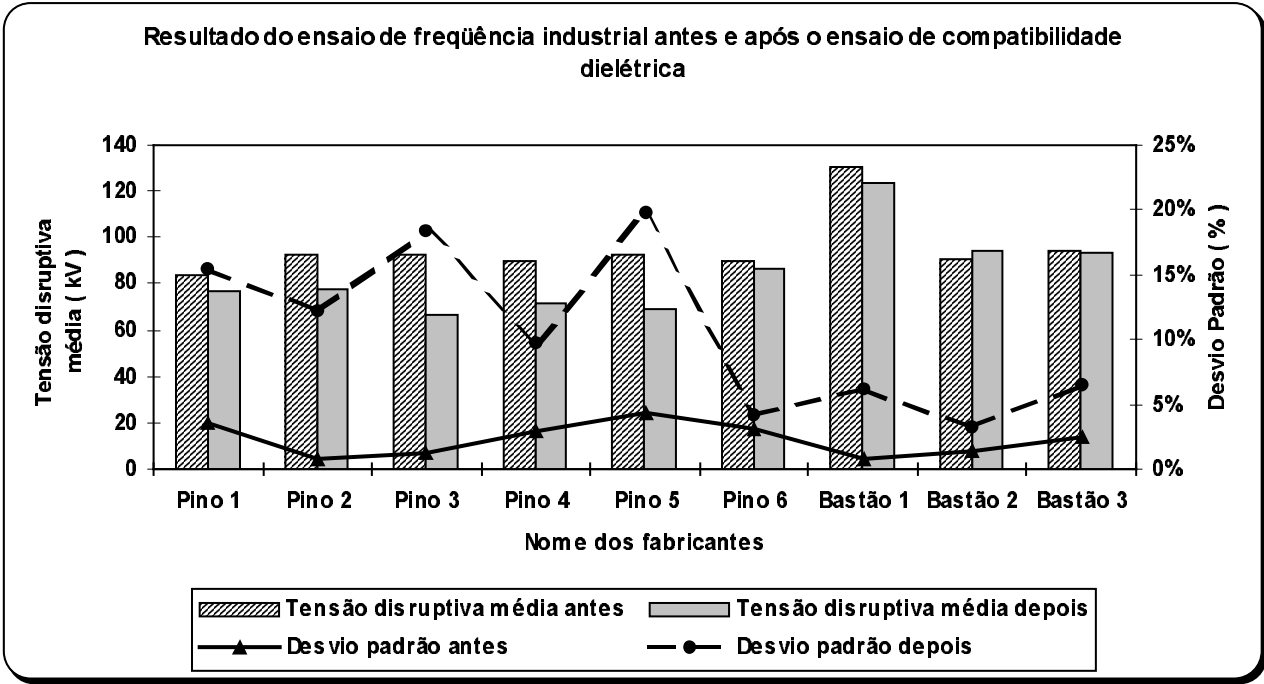
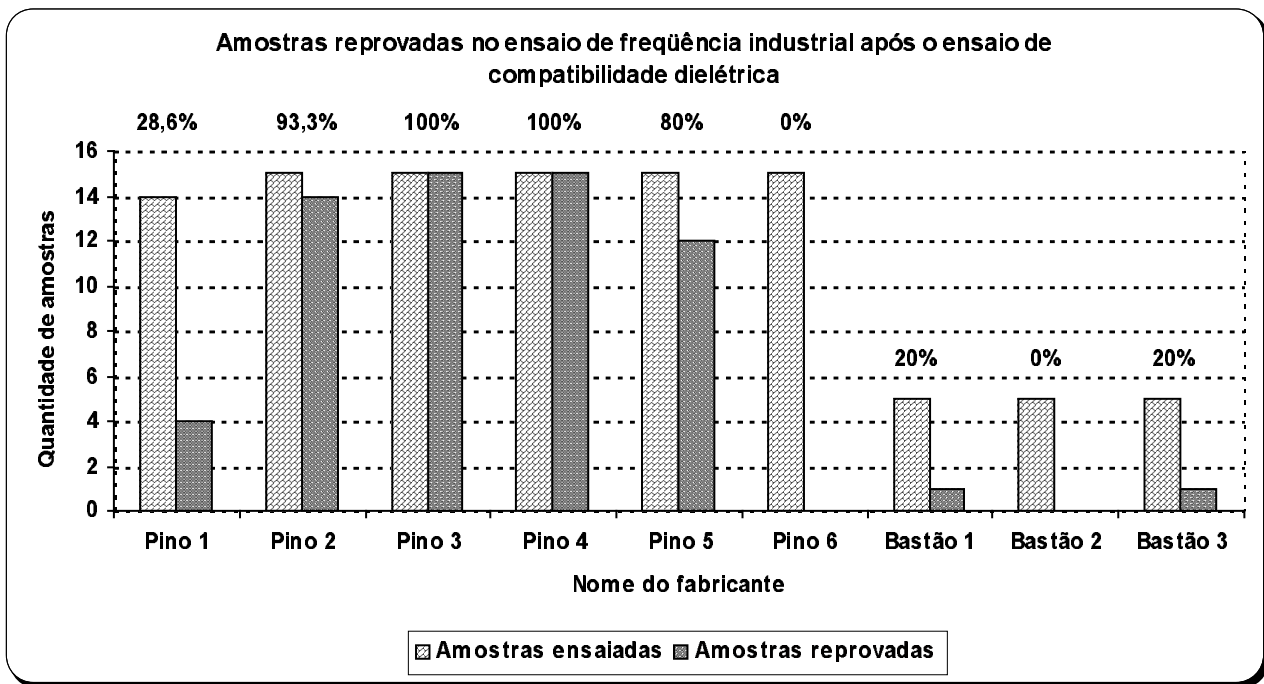
Figura 34 - Avaliação do ensaio de frequência industrial

O ensaio de frequência industrial deve ser utilizado na avaliação dos isoladores submetidos ao ensaio de compatibilidade dielétrica, pois ele consegue mostrar a degradação que o isolador sofreu durante o ensaio, como pode ser visto na Figura 34.
