## Inspeção Filmada de Rede de Distribuição

Este trabalho apresenta a experiência da ESCELSA na concepção, implementação e utilização de um ferramental de baixo investimento e fácil operação, concebido para redução de custo da realização da inspeção nas redes de distribuição classe 15 kV, assim como aumentar o grau de assertividade da mesma.

O ferramental proposto consiste, em um kit, de funcionamento simplificado e de fácil instalação, constituído basicamente por uma câmera sem fio, um receptor de imagem, um monitor, bastão de manobra e uma bateria 12 volts.

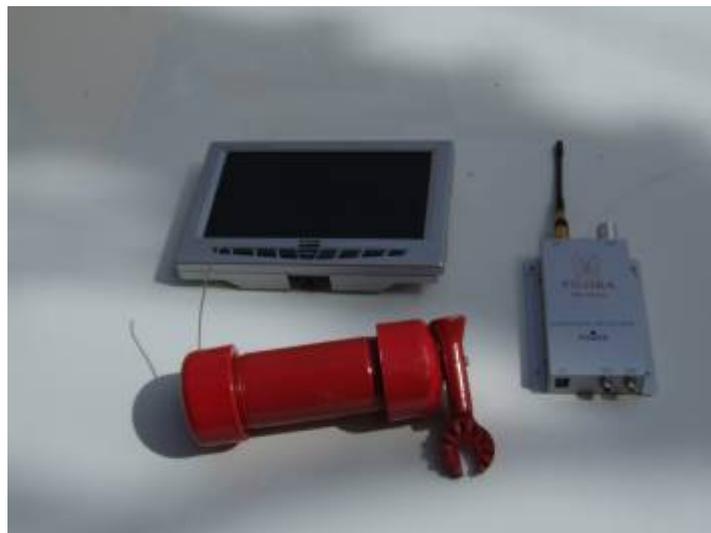
Figura 1 – Kit para execução da Inspeção Filmada

Para emprego pelas equipes de manutenção em locais de difícil acesso a caminhões de Linha Viva com cesta aérea, foi implementado o kit, vide figura 1, cuja lista de materiais é apresentada na tabela 1 (valores de 14/11/2007).

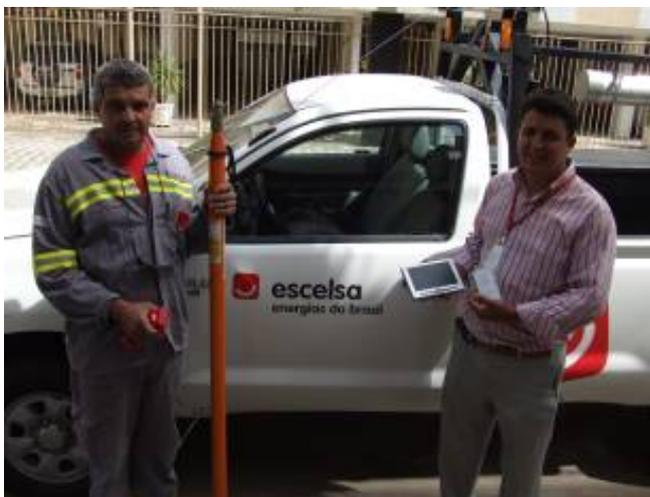
Figura 2 – (a) Ilustração da equipe necessária para manuseio do kit da Inspeção Filmada. (b) Inspeção ao contato, realizada em linha energizada e todo material necessário.

Considerando o fato de que nem sempre a localização ótima da rede de distribuição, do ponto de vista do projeto, será a melhor localização para a manutenção e operação da mesma, há de se criar mecanismo para minimizar os custos, dada uma locação de difícil acesso. Com esse intuito foi elaborado inicialmente o kit para baratear o custo da inspeção, sendo manuseado equipes de manutenção (composta de 02 eletricitistas), conforme figura 2(a), e não necessitando utilização de equipe de linha viva, em que seria necessário transportar todo equipamento até a estrutura, (geralmente de difícil acesso), conforme ilustrado na figura 2(b).

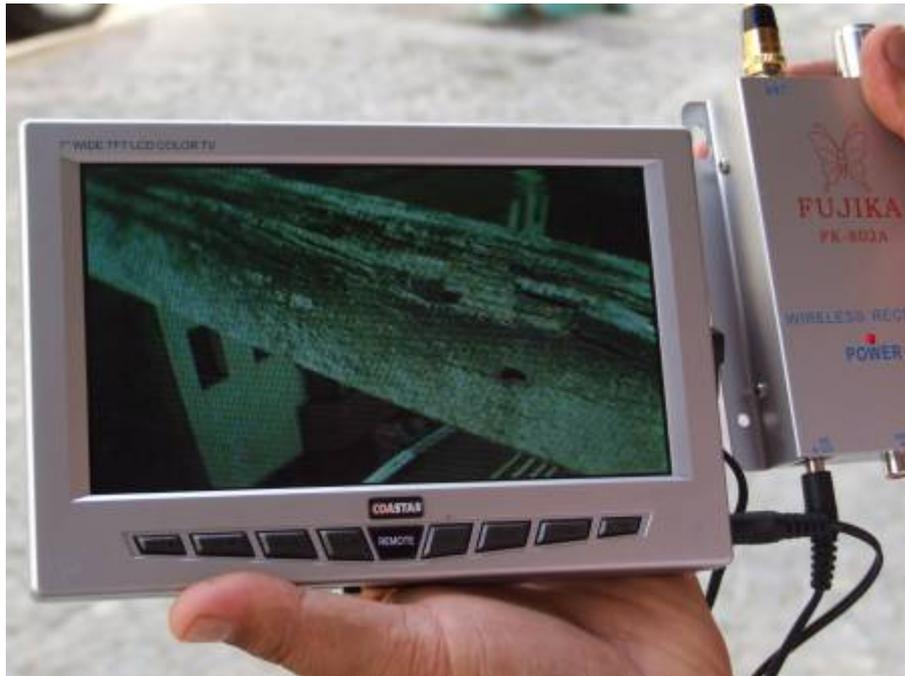
Figura 3 – Foto da imagem instantânea da filmagem da parte superior e frontal da cruzeta.

Já com a inspeção filmada, pode-se ver a poucos centímetros de distância, um ponto de defeito, como por exemplo, um isolador trincado, ou qualquer outro componente danificado, conforme figura 3.
