**GRUPO III
GRUPO DE LINHAS DE TRANSMISSÃO (GLT)**

**DESEMPENHO DE ISOLADORES DE LINHAS DE TRANSMISSÃO
PONTO DE VISTA DA MANUTENÇÃO**

Armando Isaac Nigri

Furnas Centrais Elétricas

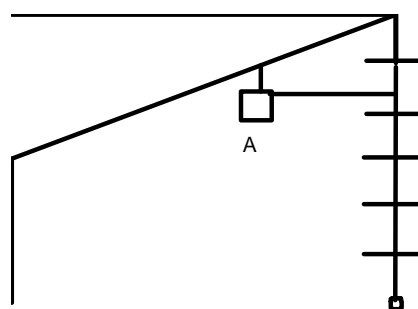
A medição da corrente de fuga, através do isolador, é realizada conectando um microamperímetro ligado diretamente a última saia do isolante, de tal forma que a corrente seja obrigada a passar pelo instrumento.

A Figura 1 a seguir apresenta o croqui para execução do ensaio.

FIGURA 1 - Medição de Corrente de Fuga
