# Desenvolvimento de nova metodologia para avaliação de equipamentos e acessórios de redes compactas protegidas sob condições de multiestressamento

G. C. Silva, M. Munaro, F. Piazza, S. R. Júnior (LACTEC), L. E. Linero e L. C. Hartmann (COPEL)

**Resumo** – Quando em operação as redes compactas protegidas ficam submetidas a diversos estresses e estes, agindo de forma individual ou combinada, são agentes de indução do envelhecimento e degradação dos materiais poliméricos utilizados nos cabos cobertos, espaçadores, isoladores e anéis de amarração. Com o intuito de avaliar o desempenho destes equipamentos e acessórios sob condições de multiestressamento uma nova metodologia de avaliação foi desenvolvida. Esta metodologia tem como base o ensaio de compatibilidade elétrica, com parâmetros de teste modificados e com novas técnicas para avaliação do desempenho de materiais, entre as quais a termografia e a medida de resistência de isolamento. É mostrado que os materiais com maior rugosidade, aspereza e rebarbas apresentam acúmulo maior de contaminantes e tem a resistência de isolamento significativamente reduzida. Ainda, a termografia apresenta-se como uma técnica importante para visuali

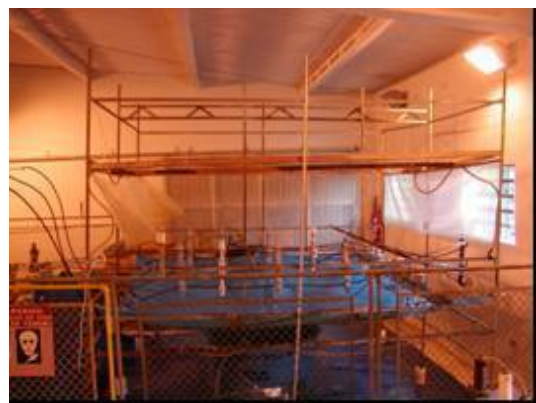
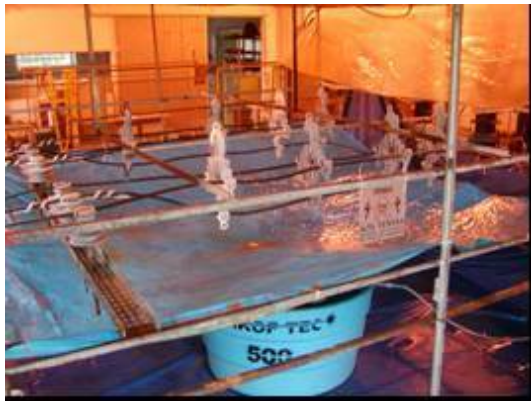
(a)

(b)

Figura 1. Ensaio de compatibilidade elétrica (multiestressamento): (a) vista da estrutura do arranjo experimental e (b) detalhes da montagem.

Com o intuito de desenvolver uma nova metodologia para avaliação de equipamentos e acessórios de redes compactas protegidas foi tomado como base o arranjo experimental do ensaio de compatibilidade elétrica desenvolvido no LACTEC, o qual está mostrado na Figura 1. Os parâmetros de teste foram modificados com o intuito de acelerar os mecanismos de envelhecimento dos materiais. Ainda, novas formas de monitorar o desempenho dos equipamentos e acessórios foram propostas.

Deve ser destacado que o arranjo experimental utilizado consiste de um sistema trifásico que permite simular uma rede protegida em condições muito próximas das encontradas no campo. Os sistemas de aplicação de corrente e tensão são independentes, o que permite aquecer o cabo sem tensão aplicada, assim como aplicar tensão com o sistema de aquecimento desligado.

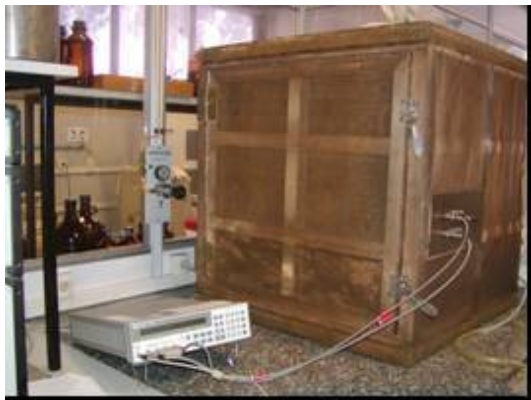
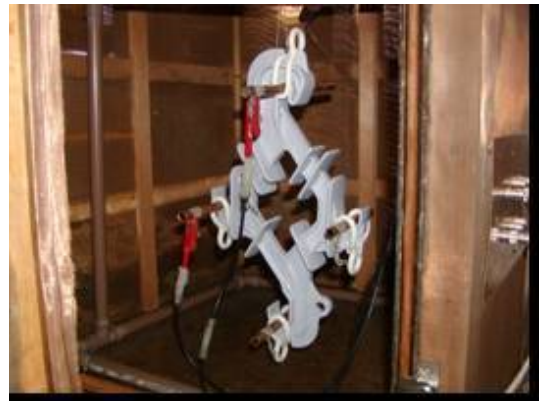
(a)

(b)

Figura 2. Arranjo experimental para medida de resistência de isolamento em espaçadores: (a) vista externa e (b) vista interna.

A vista externa e interna do arranjo experimental utilizado para realização destas medidas está mostrada na Figura 2.

O equipamento utilizado para as medidas de resistência de isolamento foi um medidor de altas resistências, marca Hewlett Packard, modelo 4339A.

As medidas foram realizadas em ambiente controlado (temperatura de  $20 \pm 2^\circ\text{C}$  e umidade relativa de  $60 \pm 2\%$ ) e com a amostra inserida em gaiola de Faraday. Foi aplicada tensão de 500 V DC, em cinco posições distintas do espaçador (denominadas 1-2, 2-3, 3-4, 4-1 e 2-4), isto é, entre fase-fase e entre fase-mensageiro, durante 60 segundos. Terminado o período de aplicação de tensão a leitura é efetuada e registrada. Para cada posição testada são realizadas 5 medidas de resistência de isolamento e calculada a média dos valores obtidos.

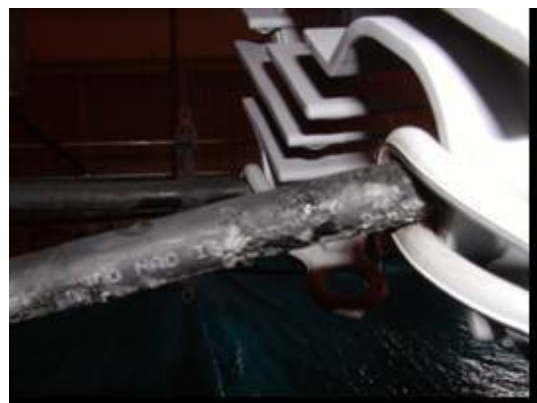
Figura 3. Trilhamento elétrico e erosão no cabo protegido.

Na primeira inspeção visual, realizada após 10 dias de ensaio, nenhuma alteração significativa (trilhamento, erosão e/ou fissuração) foi observada nos equipamentos e acessórios sob teste. Todavia, decorridos 15 dias de teste, foi observado início de trilhamento no cabo protegido, principalmente nas regiões próximas dos pontos de amarração. Na avaliação realizada após 21 dias de ensaio foi observado aumento da região de trilhamento elétrico do cabo protegido e, em alguns pontos, ocorrência de erosão da cobertura (ver Figura 3).

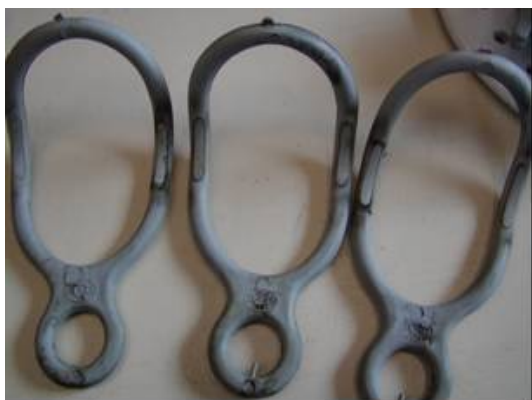
Figura 4. Anéis de amarração do fabricante B: elevada deformação permanente e trilhamento elétrico.

Após o ensaio de multiestressamento os equipamentos e acessórios foram retirados do arranjo experimental para realização da última inspeção visual. Conforme mostrado na Figura 4, os anéis de amarração do fabricante B, confeccionados em EPDM, apresentaram trilhamento elétrico e elevada deformação permanente, mantendo-se curvados depois da retirada do ensaio de multiestressamento. Na Figura 5 estão mostrados os anéis de amarração do fabricante D, confeccionados com um composto de silicone e EPDM. Estes apresentaram pequena deformação permanente, acrescida de um leve trilhamento elétrico. A Figura 6 mostra os anéis de amarração, em silicone, do fabricante C. Os anéis de silicone não apresentaram deformação permanente. Todavia, foi observada a ocorrência de um leve trilhamento elétrico em um dos anéis.

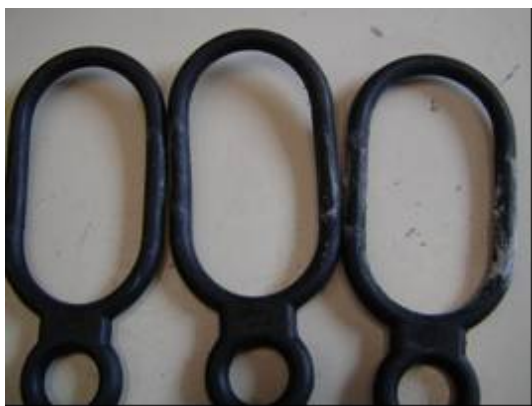
Figura 5. Anéis de amarração do fabricante D: pequena deformação permanente e leve trilhamento elétrico.

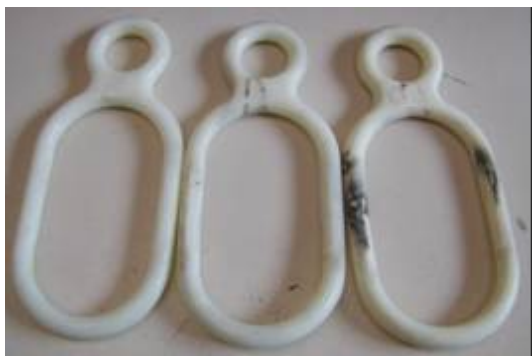
Figura 6. Anéis de amarração do fabricante C: nenhuma alteração significativa.

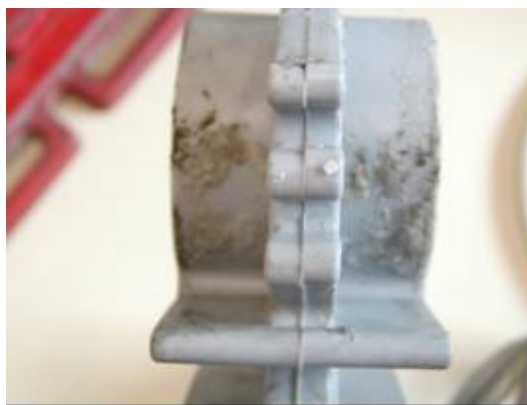
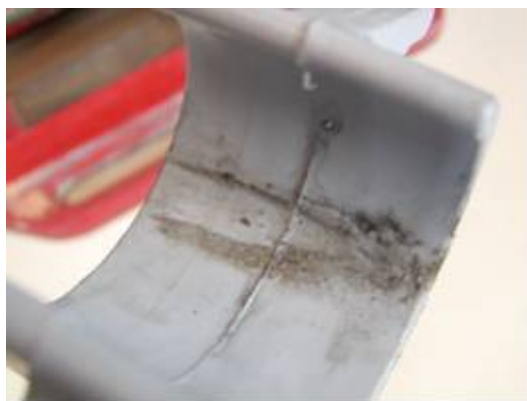
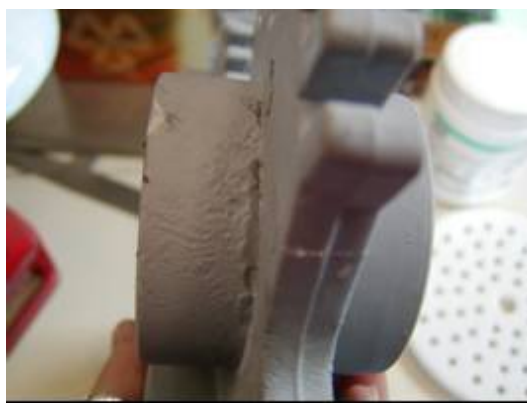
(a)

(b)

(c)

Figura 7. Espaçador do fabricante B: imagem do berço apresentando (a) acúmulo de sal, (b) trilhamento elétrico e (c) alterações superficiais devido a corrente de fuga.

No berço do espaçador do fabricante B, e em regiões próximas ao mesmo, foi observado acúmulo de sal (Figura 7a), trilhamento elétrico (Figura 7b) e alterações superficiais devido à passagem de corrente de fuga (Figura 7c). Vale observar que, durante observação visual deste espaçador foi notado rugosidade, aspereza e rebarbas em sua superfície. Estes fatores constituem pontos de acúmulo de contaminantes, sendo, portanto, pontos de maior probabilidade de ocorrência de trilhamento elétrico. Por outro lado, o espaçador do fabricante C não apresentou alterações significativas após o multiestressamento.

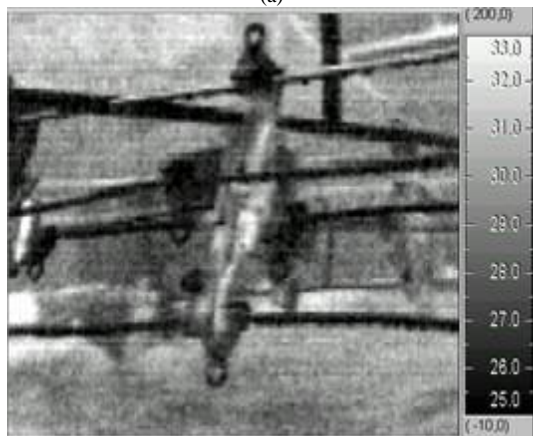
Figura 8. Fabricante B: termografia, com o sistema de aquecimento desligado, dos conjuntos espaçador-amarração, decorridos (a) 15 dias, (b) 28 dias e (c) 40 dias de ensaio.

as imagens são apresentadas em preto e branco visando facilitar a visualização das regiões de fuga de corrente;

Serão apresentadas termografias de dois espaçadores poliméricos, sendo um espaçador do fabricante B e um espaçador do fabricante C. Nas Figuras 8 e 10 estão apresentados os resultados de termografia, com o sistema de aquecimento desligado, para os espaçadores dos fabricantes B e C, decorridos 15, 28 e 40 dias de ensaio. Pode ser notada, em todos os espaçadores, a ocorrência de fuga de corrente na região central dos espaçadores, sendo este fenômeno mais acentuado no espaçador do fabricante B.
