XIV SEMINÁRIO NACIONAL DE DISTRIBUIÇÃO DE ENERGIA ELÉTRICA

REDE COMPACTA NO SETOR PARK WAY (UM ANO DEPOIS)

Empresa : COMPANHIA ENERGÉTICA DE BRASÍLIA - CEB

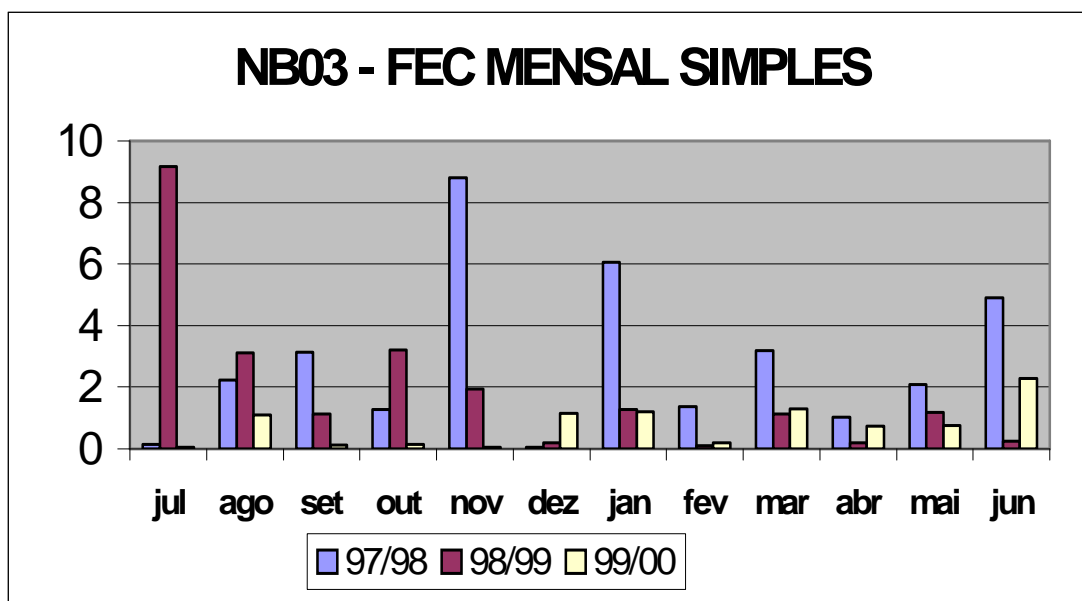
Figura 02 - Valores Mensais de FEC do circuito NB03

Comportamento semelhante pode ser observado no gráfico relativo ao alimentador NB03, onde os valores de FEC dos meses de julho e agosto de 1998 refletem os trabalhos de substituição das redes aéreas nuas por compactas protegidas. Especificamente para o NB03, cujos trabalhos de substituição de rede foram maiores, temos valores maiores de FEC durante o período de obras, devido ao grande número de desligamentos necessários.

O circuito NB03 possui uma parcela rural extensa, com uma área produtora de hortaliças, que historicamente, apresenta desempenho muito inferior às necessidades urbanas de seus vizinhos à montante. Por este motivo a correta operação dos religadores de linha, é parte essencial para o desempenho do alimentador.

O efeito do período de chuvas, no entanto, seguiu o mesmo comportamento identificado no alimentador NB02 evidenciando um padrão de desempenho muito superior ao anteriormente existente. Destaca-se, no entanto, o valor de FEC, excepcionalmente baixo registrado em dezembro de 1997, ainda com o padrão não compactado.

Os dados obtidos para valores mensais de FEC dos circuitos NB02 e NB03, para os meses de julho/97 a junho/00 foram reunidos nos dois gráficos que são apresentados a seguir, nos quais podemos verificar facilmente a influência da utilização do novo padrão de rede compacta no desempenho dos circuitos alimentadores, especialmente durante os períodos de chuvas na região (outubro a fevereiro).

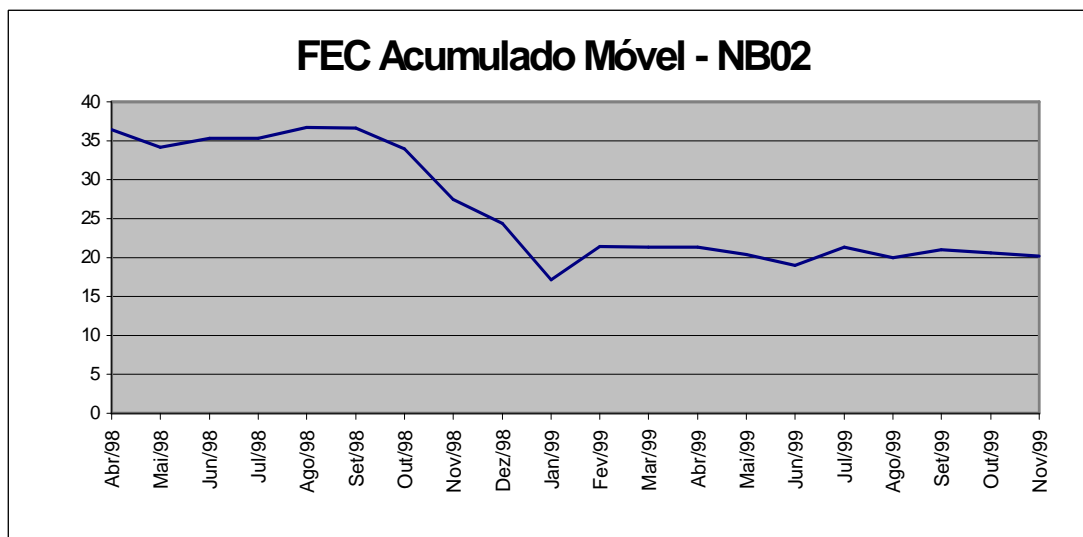
Figura 03: Valores de FEC - acumulado móvel - NB02

Os percentuais de redução das interrupções totais, mostrados na tabela 03, podem ser também comprovados pela análise dos gráficos das figuras 03 e 04. Nestes gráficos são apresentados os valores de FEC mensais - acumulado móvel (12 meses), que mostram claramente a tendência de queda destes índices ao longo do tempo.

Pode-se perceber, ainda, que o efeito da parte não compactada é maior no desempenho do alimentador NB02 do que no alimentador NB03. Isto pode ser justificado pela maior presença de árvores de grande porte, especialmente de eucaliptos na região atendida pelo circuito NB02.
