## XVIII Seminário Nacional de Distribuição de Energia Elétrica

### Sistema de localização de falta – Ilha Grande - RJ

As empresas distribuidoras de energia elétrica não medem esforços para melhoria contínua dos seus índices de qualidade com a finalidade de aumentar a satisfação de seus clientes pelos serviços prestados. Soluções que contribuem para a identificação da região causadora da interrupção do fornecimento e conseqüentemente na redução do tempo de restabelecimento impactam positivamente na imagem da empresa perante seus consumidores. Defeitos em circuitos de distribuição em lugares de difícil acesso, de grande extensão de rede e com apelo turístico, como por exemplo, a região de Ilha Grande no município de Angra dos Reis – RJ, mobilizam um grande número de eletricitistas da equipe de atendimento de emergência devido a dificuldade de inspeção visual a pé do ponto de defeito em circuitos que cruzam a vegetação até atingirem o centro de carga. O objetivo deste trabalho é aplicar um sistema de localização de falta de instalação local que informará a distância em quilômetros da posição de defeito para os operadores do COS e posteriormente para os membros da equipe de emergênc

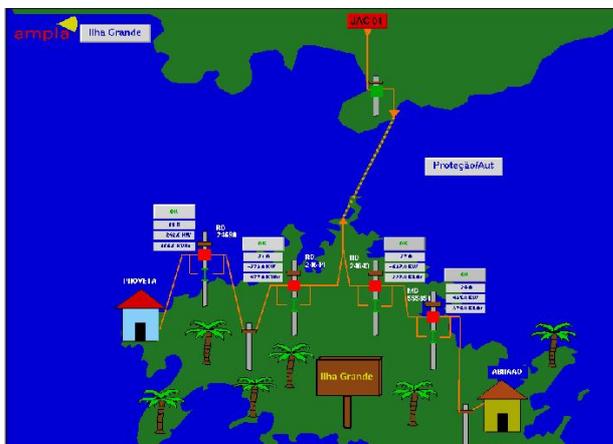
Figura 1 – Circuito representado no Sistema de Supervisão e Controle.

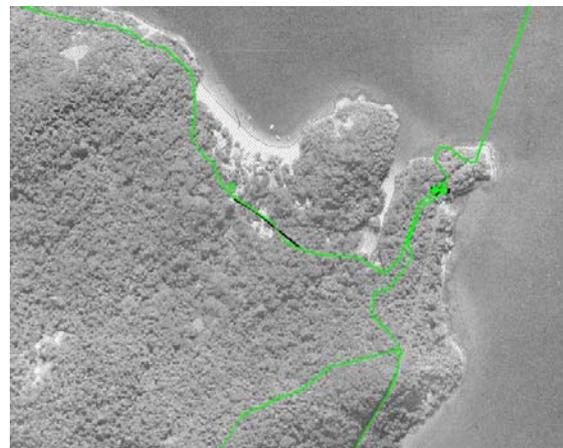
Figura 2 – Chegada do cabo submarino a Ilha. Vegetação que dificulta inspeção.

**Cenário:** Para cada interrupção, obstáculos como longa travessia, circuitos que atravessam trechos de preservação ambiental ou em lugares que não permitem acesso de viaturas atrapalham o trabalho dos eletricitistas e sempre serão pontos desafiadores ao compromisso das distribuidoras em manter a qualidade e a continuidade de fornecimento de energia elétrica em regiões como a de Ilha Grande por exemplo. Para atingir os consumidores da Ilha há um circuito alimentador que sai da SE Jacuacanga, atravessa um trecho no continente, chegando a Ilha através de um cabo submarino que é conectado a um barramento na região chamada de Ponta do Funil.

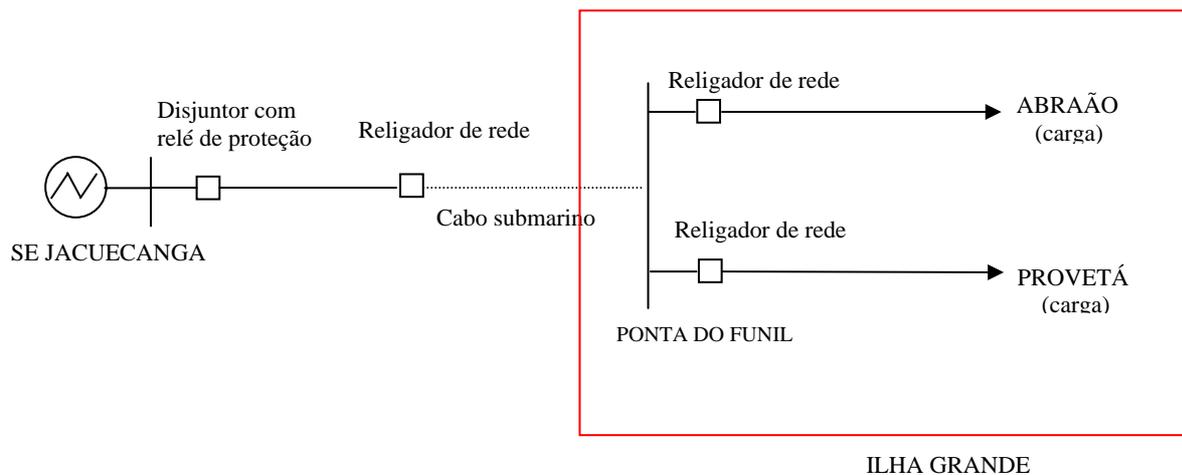
Figura 3 – Equipamentos de proteção da rede.

Em relação aos equipamentos de proteção, encontrava-se o seguinte arranjo conforme figura 3 abaixo.

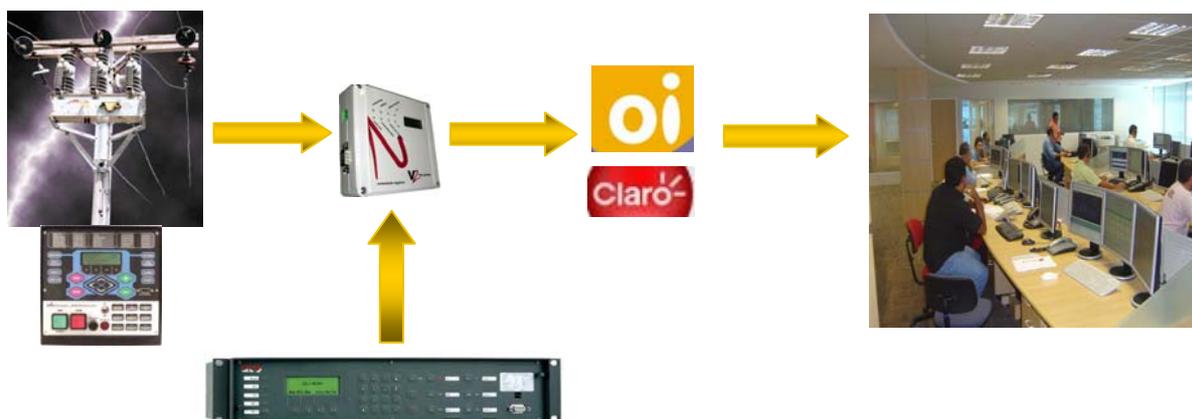
Figura 4 – Relé integrado ao sistema de comunicação da distribuição.

Para permitir a conectividade neste projeto foi utilizado um relé de sobrecorrente com a função localizador de falta possuindo remota já integrada de fábrica. Foi utilizado o protocolo de comunicação DNP 3.0 e o mesmo conversor de protocolo do sistema de comunicação dos religadores de rede.

Devido ao teste de viabilidade de sinal de celular na região ser positivo, ao bom resultado da comunicação observado no laboratório com o acerto dos parâmetros do protocolo e a sua simplicidade de instalação foi optado por utilizar a comunicação via GPRS.

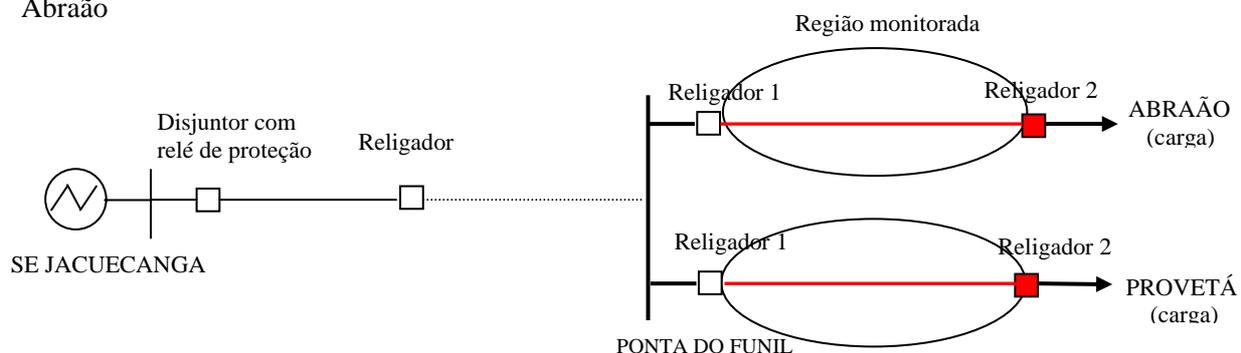
Figura 6 – Trecho monitorado pelo localizador.

sistema deu-se pelo fato do trecho monitorado pelo localizador de defeito ser um circuito sem ramificações até o centro de carga (Abraão ou Provetá).

As ramificações começam na região próxima a carga. Para que essas derivações não interferissem na precisão do localizador, foi instalado um novo religador na chegada da região de Abraão

Através de uma correta coordenação entre todos os equipamentos de rede e principalmente os religadores da Ponta do Funil e os de Abraão e Proveta permitiu-se que só fosse sensibilizado o sistema e o religador 1 quando ocorresse um defeito dentro da região monitorada. Para defeitos na região ramificada apenas o religador 2 abriria.

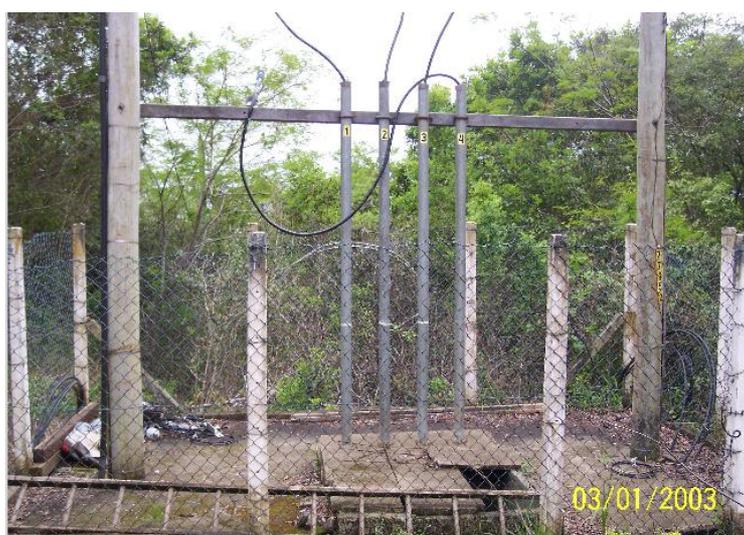
Imagem 1 – Barramento da Ponta do Funil antes da instalação.

**Adaptação do barramento:** Os relés localizadores de defeito necessitam da informação da corrente e tensão no ponto de sua instalação para que seu algoritmo calcule a posição da falta. Foram instalados um jogo de TP's no barramento da Ponta do Funil e um jogo de TC para Abraão e o outro para Proveta.

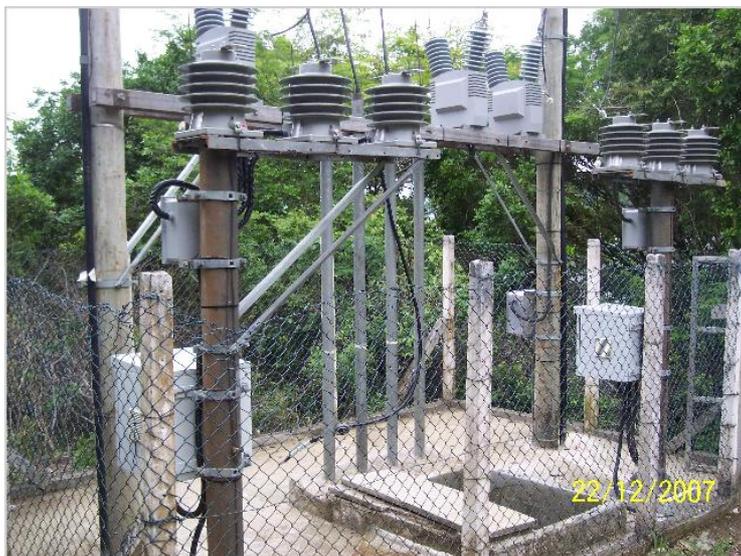
Imagem 2 – Barramento adaptado com os TP's, TC's e painel instalados.

O barramento foi adaptado para permitir a instalação dos TP's e TC's que disponibilizarão as informações para os relés.

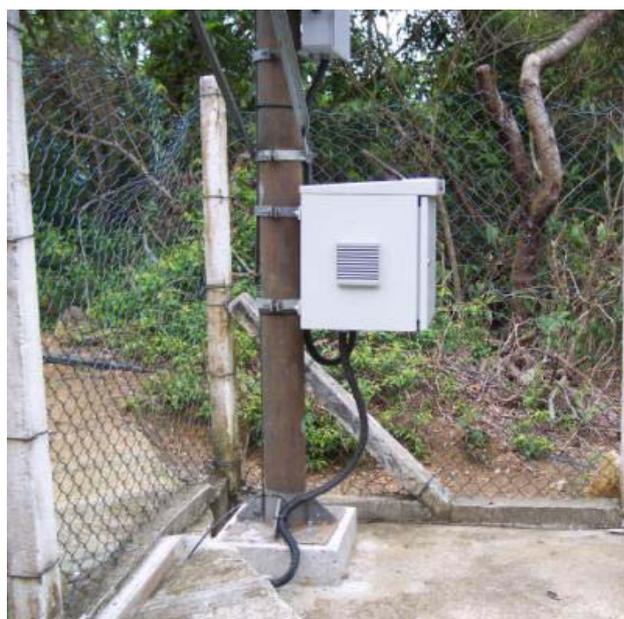
Imagem 3 – Painel onde foram instalados o relé e o modem GPRS..

**Instalação no campo:** Os relés localizadores de defeito foram instalados dentro de um painel de grau de proteção adequado para instalação ao tempo, sendo presos aos postes que sustentam os TC's. Foi utilizada a tensão de 48Vcc de um retificador localizado em uma repetidora próxima ao barramento para alimentação dos relés e de uma fonte de 48Vcc-12Vcc responsável por energizar o modem.
