XX Seminário Nacional de Distribuição de Energia Elétrica
SENDI 2012 - 22 a 26 de outubro
Rio de Janeiro - RJ - Brasil

**Avaliação da Taxa de Falhas de Transformadores de Distribuição de Classes 15 kV e 36,2 kV na
COELBA**

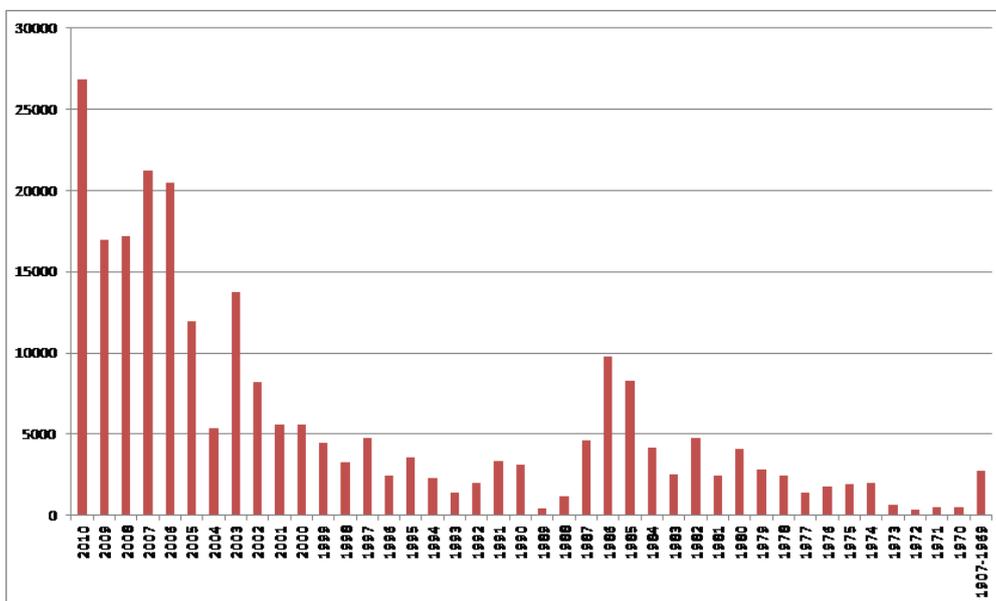
Figura 1 – Transformadores adquiridos anualmente pela COELBA

Visando caracterizar a distribuição de falhas de transformadores de distribuição da COELBA e avaliar a vida útil destes equipamentos, trabalhou-se no levantamento dos bancos de dados de cadastro, movimentações, avarias e reformas de transformadores no sistema da COELBA. Nesse levantamento foram encontrados 243.328 transformadores de distribuição cadastrados no sistema da Concessionária até o fim do ano de 2010, dos quais 43.410 equipamentos apresentaram ao menos uma avaria e 28.805 foram reformados no mínimo uma vez. O número absoluto de avarias registradas, considerando-se aquelas sofridas tanto em equipamentos novos como em equipamentos reformados, foi aproximadamente 61 mil avarias em transformadores de distribuição. Fazendo-se esta mesma análise para a quantidade de reformas, considerando todas as vezes que os equipamentos foram recuperados, aproximadamente 41 mil reformas foram realizadas em transformadores de distribuição. Cabe ressaltar que estes números correspondem ao levantamento realizado no banco de dados da COELBA, entretanto, ocorrências de falha que, por algum motivo não foram registradas, conseqüentemente, também não foram consideradas nas análises realizadas. Na Figura 1 é possível verificar o histograma de transformadores adquiridos anualmente pela Concessionária.

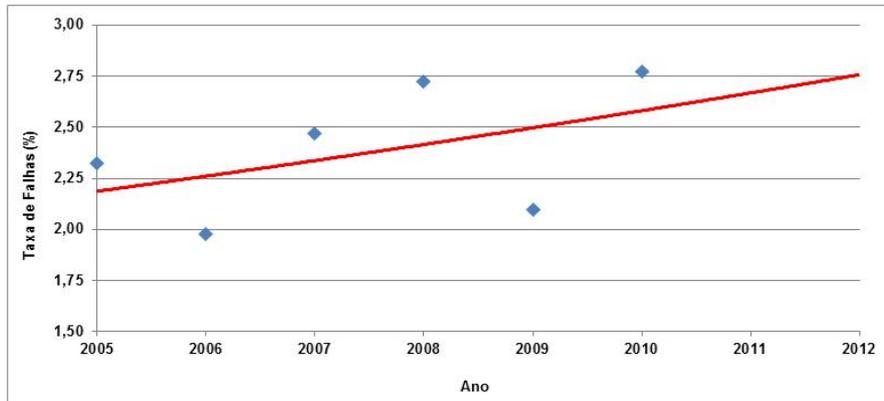
Figura 2 – Taxa de falhas de transformadores de distribuição na COELBA

Realizou-se análise estatística dos transformadores de distribuição de classes 15 kV e 36,2 kV, novos e recuperados, com pelo menos um registro de falha no banco de dados da COELBA, com danos permanentes na parte ativa. A evolução da taxa de falhas dos últimos cinco anos dos transformadores de distribuição está apresentada na Figura 2, considerando-se o número anual de falhas observadas no banco de dados e o número total de equipamentos em operação na rede de distribuição, ao final de cada ano. Pode-se notar a tendência de crescimento da taxa de falhas no período analisado, podendo-se projetá-la para aproximadamente 2,75 % no final de 2012. Tal crescimento na taxa de falhas no parque de transformadores da COELBA é provavelmente decorrente do grande número de transformadores de distribuição de baixo custo, adquiridos recentemente para cumprir o programa "Luz para Todos" no Estado da Bahia.

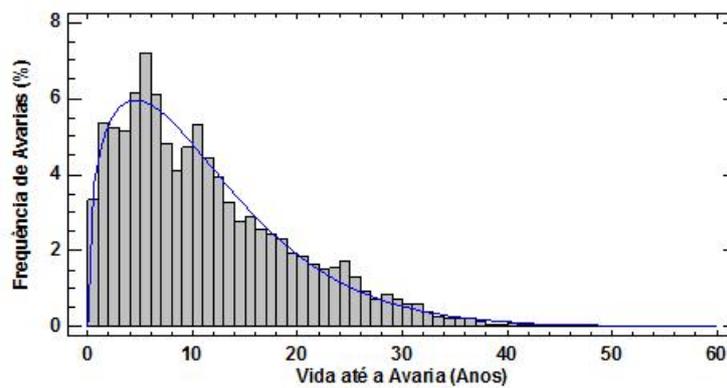
Figura 3 – Avarias registradas em transformadores de distribuição da COELBA

A análise estatística realizada para estimar a vida até a avaria e o correspondente risco de falha dos transformadores de distribuição utilizou a distribuição de Weibull (WEIBULL, 1951) [1], ajustada pelo método da máxima verossimilhança, na qual verificou-se que 50 % das 61.763 avarias registradas em transformadores ocorre antes de 9,4 anos. O risco de falha destes equipamentos com 1 ano de operação corresponde a 4,5 %. A Figura 3 mostra o histograma de avarias de transformadores de distribuição de classes 15 kV e 36,2 kV na rede de distribuição da COELBA. A Figura 4 mostra a distribuição acumulada de avarias registradas, ajustada conforme a função de Weibull.

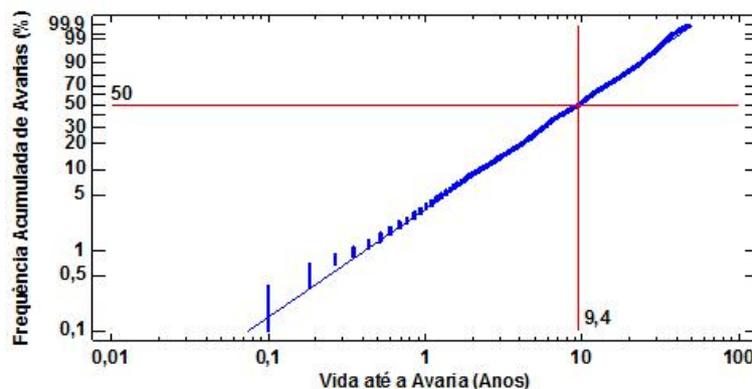
Figura 4 – Distribuição de Weibull de avarias em transformadores de distribuição na COELBA

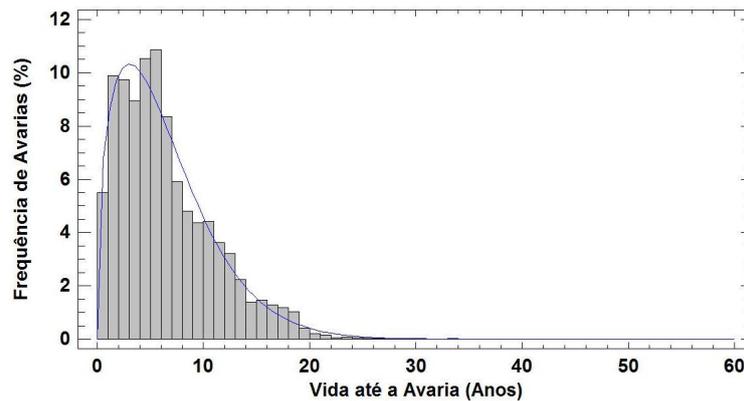
Figura 5 – Avarias registradas em transformadores de distribuição recuperados da COELBA

Se forem considerados apenas os 18.353 registros de avarias em transformadores reformados, alguns deles mais que uma vez, a vida até a avaria reduz-se para 5,5 anos, com risco de falha para o primeiro ano de operação de 8,6 %. O histograma de avarias em transformadores recuperados é mostrado na Figura 5. Deve-se enfatizar que os equipamentos avaliados nesta análise sofreram recuperação total de sua parte ativa, conforme padrão COELBA, sendo reutilizados apenas o tanque, núcleo e buchas de média e de baixa tensão. Tal estatística indica que a reforma realizada, ainda que restaure totalmente a parte ativa dos equipamentos avariados, utilizando materiais novos de boa qualidade, não conduz o equipamento reformado à mesma longevidade de um transformador novo.

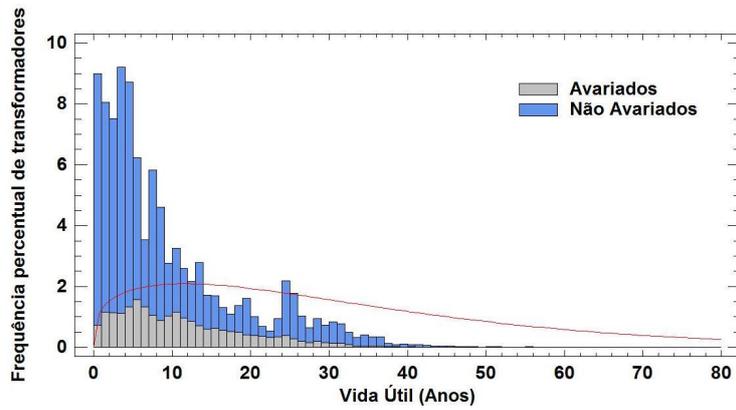
Figura 6 – Histograma da vida útil dos transformadores de distribuição da COELBA

A Figura 6 mostra o histograma combinado da vida útil dos transformadores de distribuição com e sem avaria da COELBA. Na Figura 7, está mostrada a distribuição acumulada de frequências, ajustada conforme a função de Weibull.

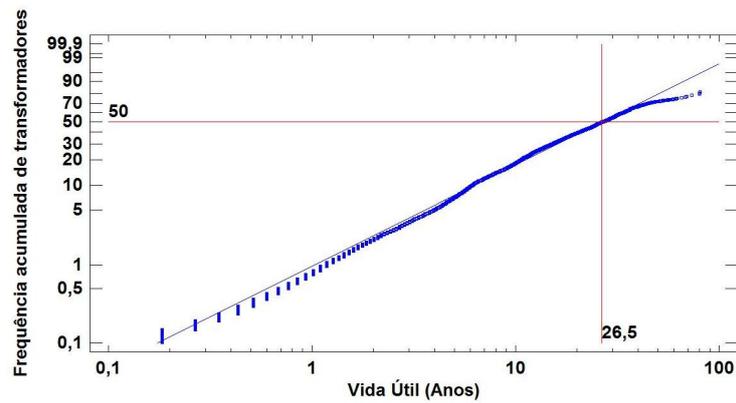
Figura 7 - Vida útil dos transformadores de distribuição da COELBA

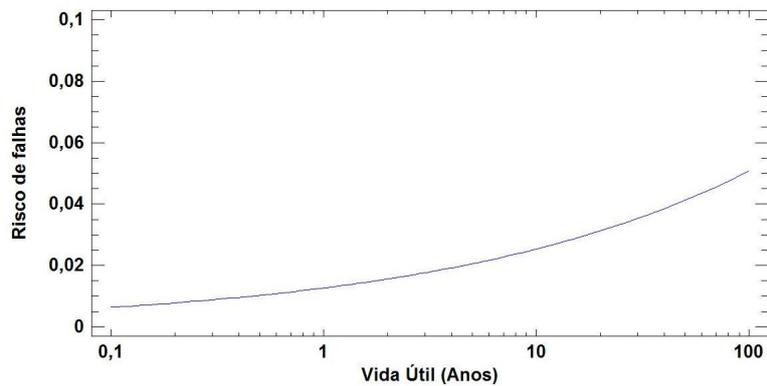
Figura 8 – Risco de falhas dos transformadores de distribuição da COELBA

O risco de falha para o primeiro ano de operação é de 1,30%, conforme pode ser visto na Figura 8. A vida útil assim estimada pode ser considerada maior que a real, em função da grande quantidade de transformadores adquiridos recentemente pela COELBA e da possível falta de registros de avarias/reformas nos bancos de dados de equipamentos mais antigos.
