**SNPTEE  
SEMINÁRIO NACIONAL  
DE PRODUÇÃO E  
TRANSMISSÃO DE  
ENERGIA ELÉTRICA**

GLT 31  
14 a 17 Outubro de 2007  
Rio de Janeiro - RJ

#### **GRUPO DE ESTUDO DE LINHAS DE TRANSMISSÃO**

##### **DESEMPENHO DE ISOLADOR POLIMÉRICO POR MEDIÇÃO DE TEMPERATURA E CORONA**

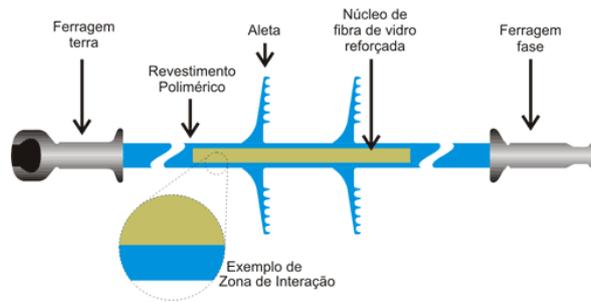
FIGURA 1 – Desenho esquemático de isolador polimérico e exemplo de área de interação.

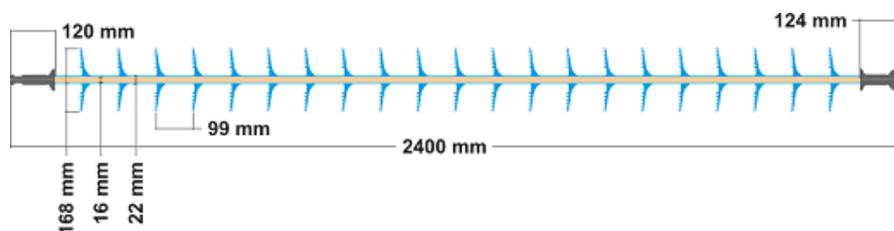
Os isoladores utilizados são compostos por núcleo de fibra de vidro reforçada com resinas, o qual é revestido por uma fina camada de material isolante e por aletas. A camada isolante é composta de borracha a base de Silicone HTV. O isolador possui 21 aletas e pode suportar uma carga mecânica de 222 kN. Seus terminais são do tipo concha/bola. Suas características dimensionais podem ser vistas na Figura 3.

FIGURA 3 – Desenho esquemático de um isolador com características dimensionais.
