# Estudo de Metodologia Alternativa para Determinação da Expectativa de Vida Útil de Baterias Chumbo-Ácidas

M. C. Medina Pena, Chesf; C. A. Trajano, Chesf; M. F.N. C. Rosolem, CPqD; R. F. Beck, CPqD; P.E.R. Cardoso, CPqD e L. S. Souza, CPqD

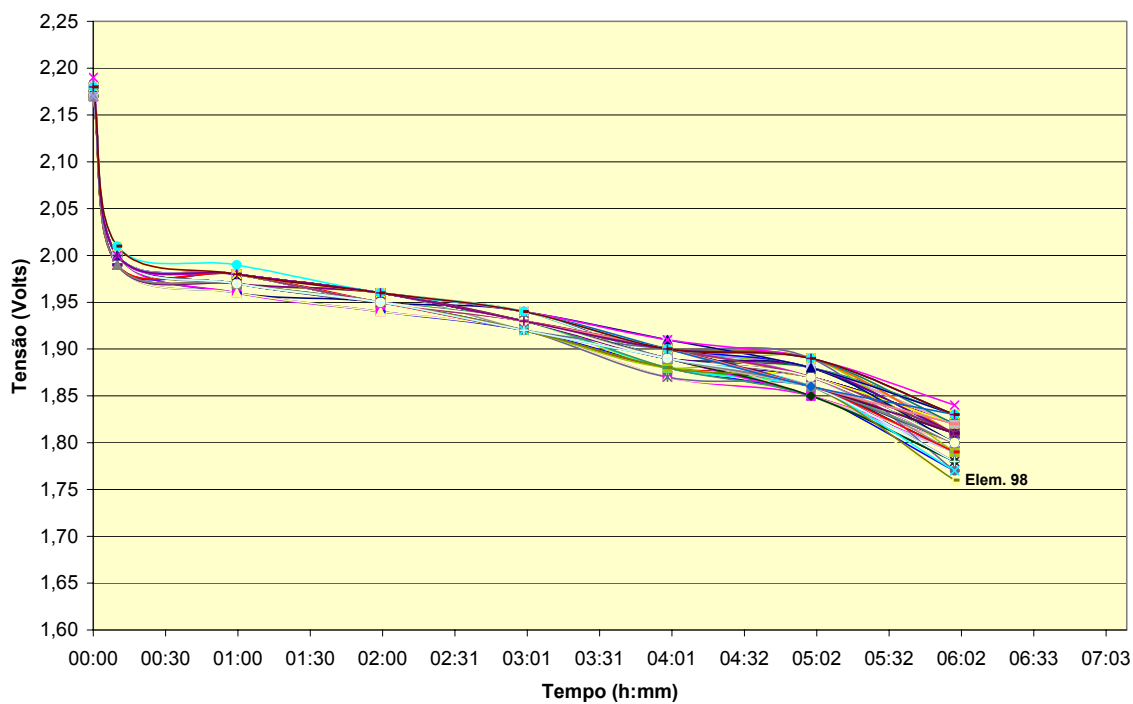
Figura 1: Teste de Capacidade - Subestação Bongi

No teste de capacidade realizado no Banco 1 e a bateria apresentou uma capacidade de 123% em relação ao valor nominal. Este valor de capacidade é condizente com o seu tempo de fabricação (Figura 1).

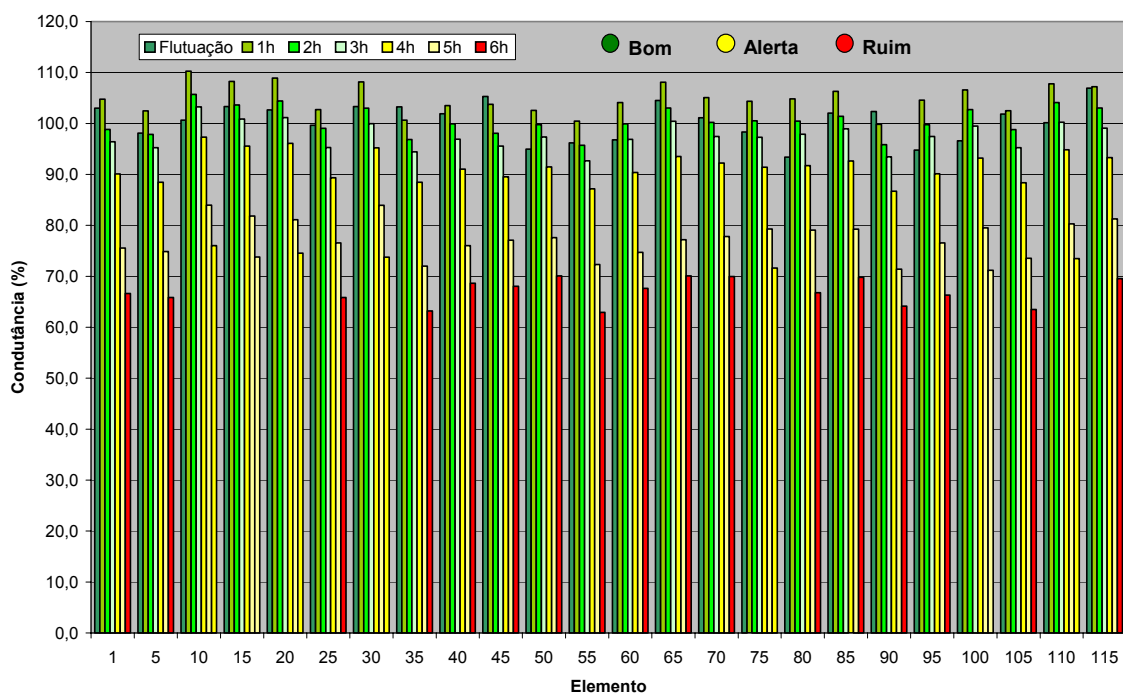
Figura 2: Condutância Durante a Descarga – Subestação Bongi

Como pode ser observada na Figura 2, a condutância dos elementos diminui no decorrer da descarga (duante a descarga foi efetuada a medição de condutância de alguns elementos), apresentando valores inferiores a 60% do VRC no final da descarga, fato este esperado uma vez o processo de descarga da bateria provoca o aumento da sua resistência interna. Os elementos 10, 15, 20, 100 e 110 apresentaram valores de condutância na faixa alerta mostrando que os mesmos possuem uma capacidade um pouco maior que o demais, fato este esperado para um conjunto de elementos do mesmo banco.

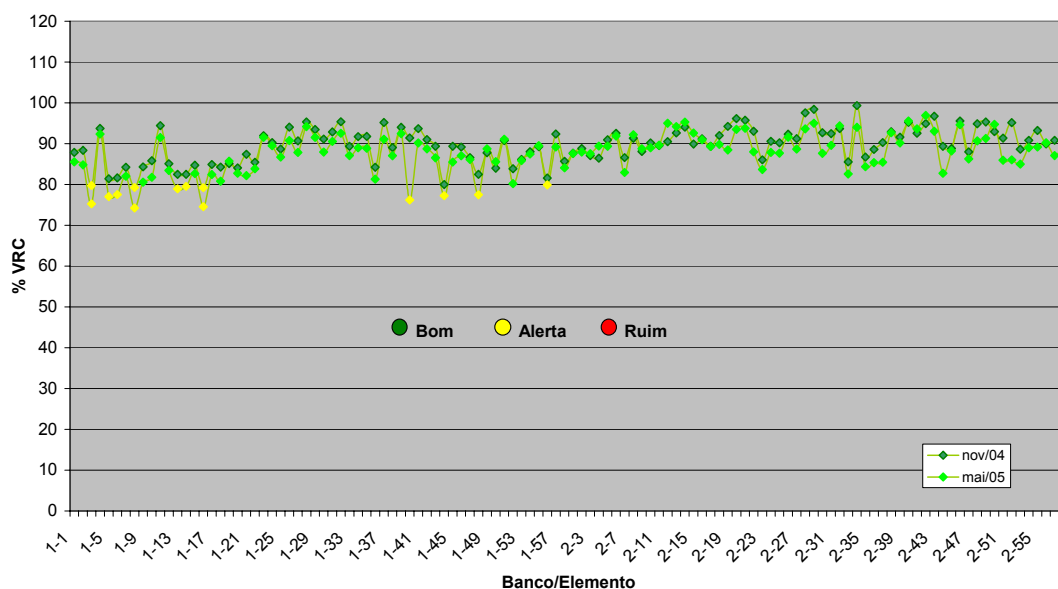
Figura 3: Medidas de Condutância – Subestação Pau Ferro

Na segunda avaliação os elementos dos dois bancos apresentaram uma diminuição média de condutância de 2,2% e um aumento da impedância média de 2,4%, em relação a primeira avaliação. Na primeira avaliação os elementos 3, 8, 16 e 44 do banco 1 apresentaram valores de condutância próximos de 80%. Na segunda avaliação estes elementos acrescidos dos elementos 5, 6, 13, 14, 40, 44, 48 e 56 apresentaram valores de condutância na faixa de alerta (entre 80 a 60% do VRC) (Figura 3). Nas duas avaliações os elementos dos dois bancos apresentaram valores de impedância inferior a 120% do VRI (faixa boa).

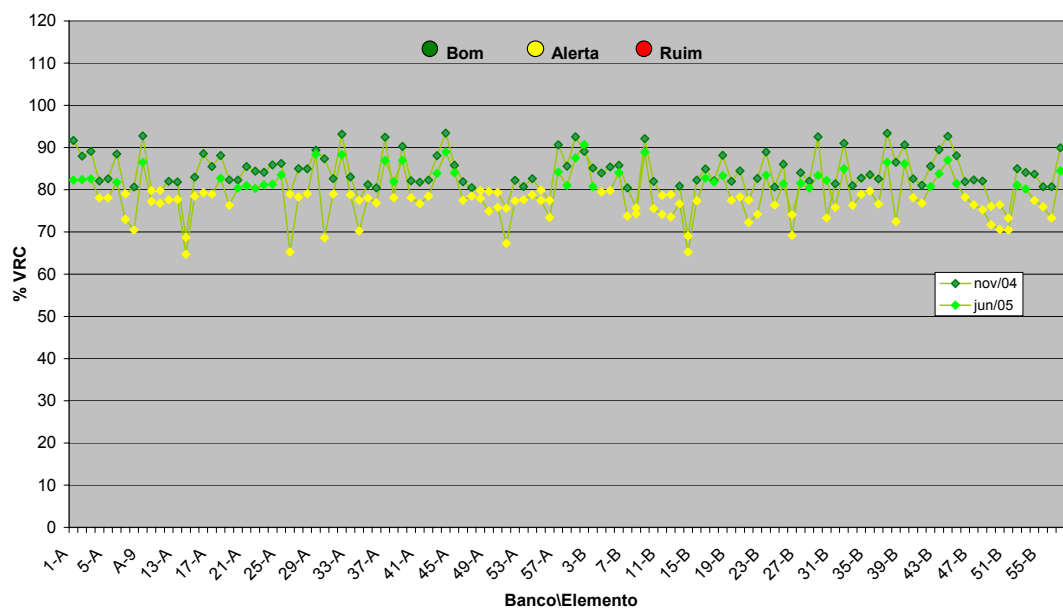
Figura 4: Medidas de Condutância – Luiz Gonzaga

Na segunda avaliação os elementos apresentaram uma diminuição média de condutância de 4,7% e um aumento da impedância média de 3,0%, em relação à primeira avaliação. Na primeira avaliação 19% dos elementos apresentaram valores de condutância na faixa de alerta. Na segunda avaliação este percentual aumentou para 65%. Em relação à impedância. Na primeira avaliação somente 4% dos elementos apresentaram valores na faixa de alerta, já na segunda avaliação este percentual aumentou para 29% (Figuras 4 e 5). Estas avaliações mostram que os elementos deste banco estão sofrendo um processo de degradação e ou envelhecimento uniforme, que é considerado compatível com a idade deste banco, cerca de 7 anos

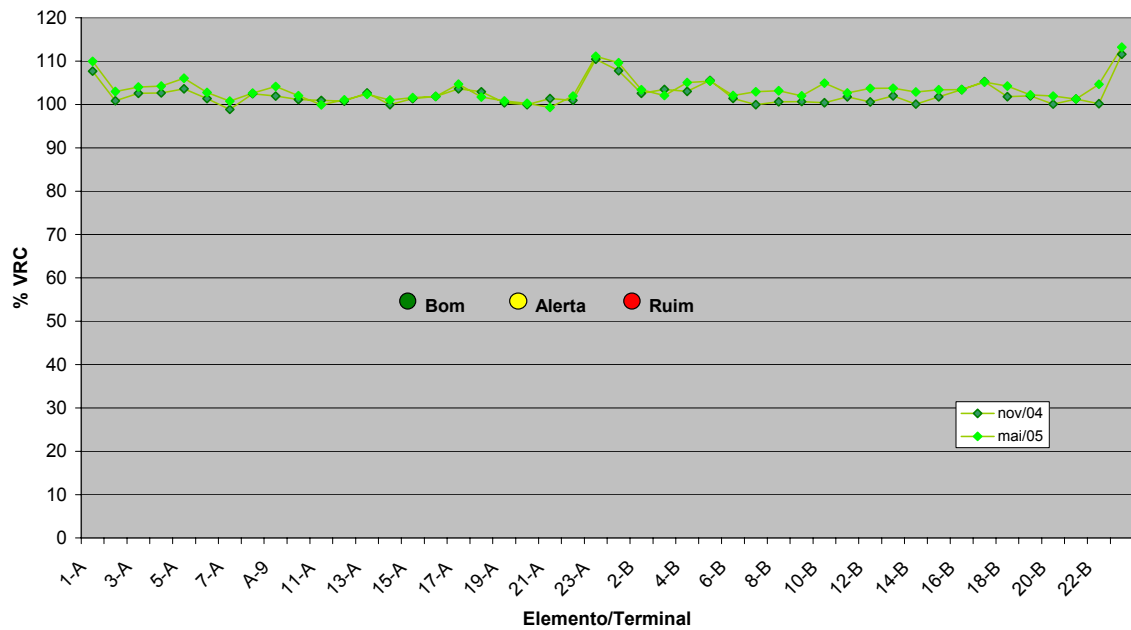
Figura 6: Medidas de Condutância – COS

Na última medição, todos os elementos dos dois bancos apresentaram valores de condutância superiores a 80% do VRC (faixa boa), e impedância inferior a 120 % do VRI (faixa boa) o que pode ser considerado compatível com a idade destes bancos, cerca de 1 ano.

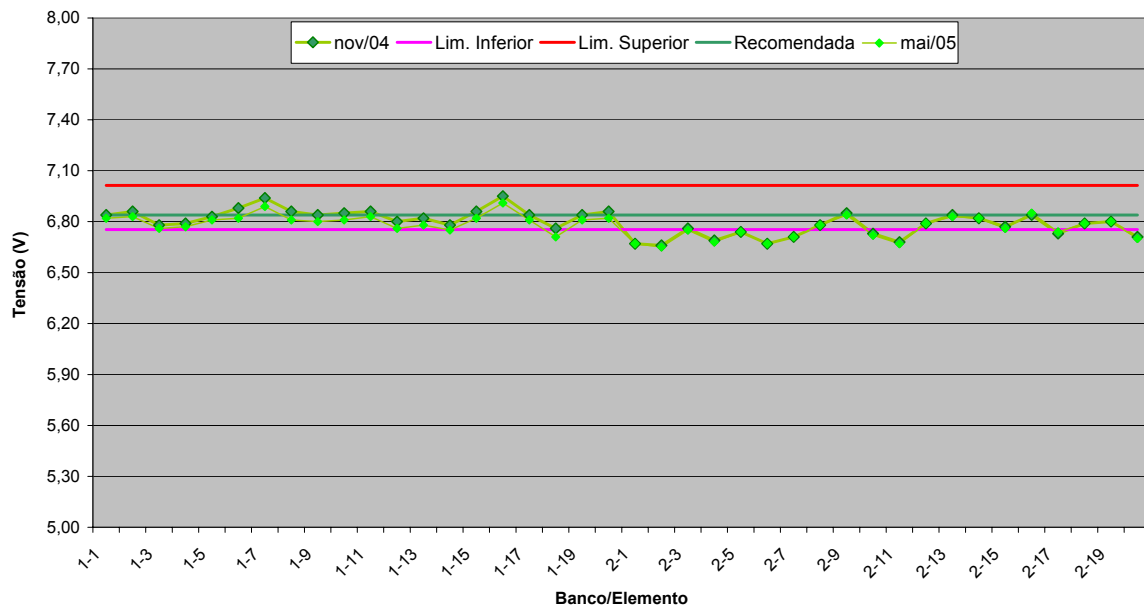
Figura 7: Medidas da Tensão de Flutuação – Mussuré Bancos 1 e 2

Os monoblocos 3, 4, 12, 14 e 18 do banco 1 apresentaram valores de tensão de flutuação no limite inferior da faixa admissível, conforme especificado na NBR 14204 (Figura 7). Os monoblocos 1 a 7, 10, 11, 15, 17 e 20 do banco 3 apresentaram valores de tensão de flutuação abaixo do limite inferior. Os monoblocos 2, 4 a 6 do banco 4 apresentaram valores da tensão de flutuação próximos do limite inferior da faixa admissível. Os monoblocos do banco 2 apresentaram valores da tensão de flutuação dentro da faixa admissível, conforme especificado na NBR 14204. Cabe ressaltar que tensões baixas podem causar a sulfatação principalmente da placa negativa provocando redução da vida útil da bateria. Recomenda-se aplicar uma carga de equalização nos bancos 1, 3 e 2 conforme recomendação do fabricante.

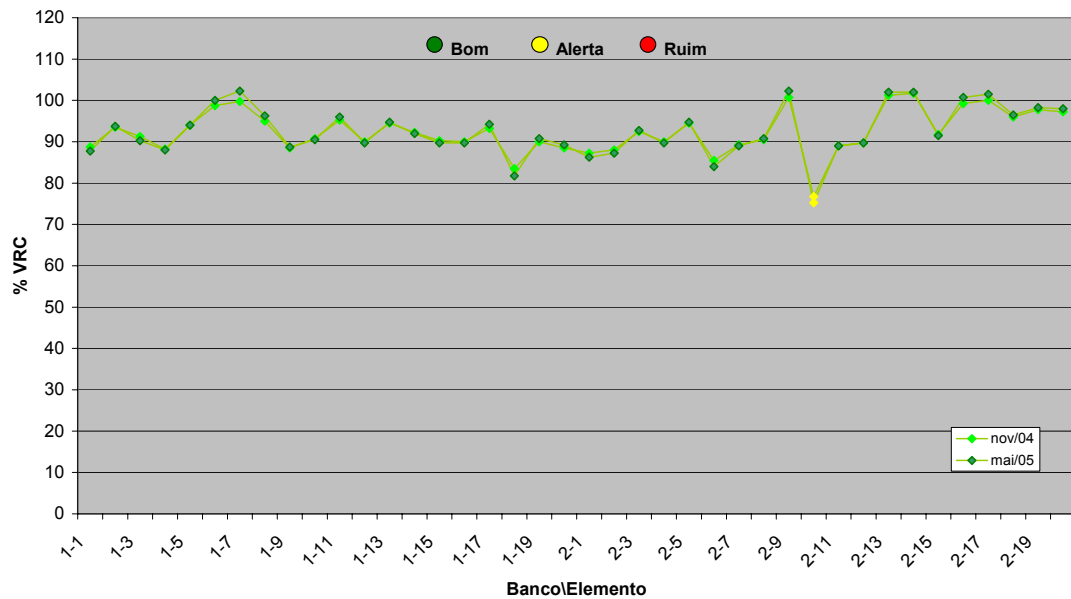
Figura 8: Medidas da Condutância – Mussuré Bancos 1 e 2

Na segunda avaliação os monoblocos dos bancos 1 e 2 apresentaram uma diminuição média da condutância de 0,1% e um aumento médio da impedância de 0,9% em relação à primeira avaliação (Figura 8).
