**SNPTEE
SEMINÁRIO NACIONAL
DE PRODUÇÃO E
TRANSMISSÃO DE
ENERGIA ELÉTRICA**

GPT - 28
16 a 21 Outubro de 2005
Curitiba - Paraná

"USINA EÓLIO-ELÉTRICA EXPERIMENTAL DO MORRO DO CAMELINHO - 10 ANOS DE OPERAÇÃO"

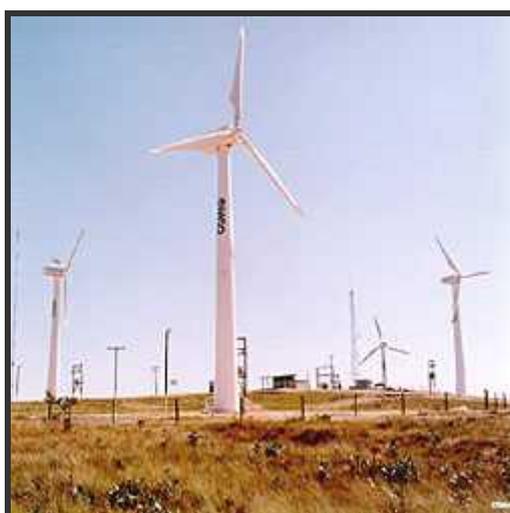
FIGURA 1 - Usina Eólico-Eletrica Experimental do Morro do Camelinho

A UEEE do Morro do Camelinho é composta de quatro aerogeradores (TW250), fabricados pela empresa alemã Tacke Windtechnik. Cada um deles possui capacidade nominal de geração de 250 kW, rotor de eixo horizontal, 3 pás com 26 metros de diâmetro rotórico e sistema de controle de potência por *stall*. Todo o conjunto está montado sobre torre tubular cônica de aço de 30 metros de altura. Os geradores elétricos são trifásicos, do tipo assíncrono de pólos chaveados (8/6 pólos), duplo estágio (80/250 kW) e operam em rotações de 900 e 1200 rpm respectivamente.
