**XX SNPTEE
SEMINÁRIO NACIONAL
DE PRODUÇÃO E
TRANSMISSÃO DE
ENERGIA ELÉTRICA**

GRUPO - VII

GRUPO DE ESTUDO DE SUBESTAÇÕES E EQUIPAMENTOS DE ALTA TENSÃO - GSE

COMPARTILHAMENTO DE SUBESTAÇÕES E PROBLEMAS DE COMPATIBILIDADE ELETROMAGNÉTICA

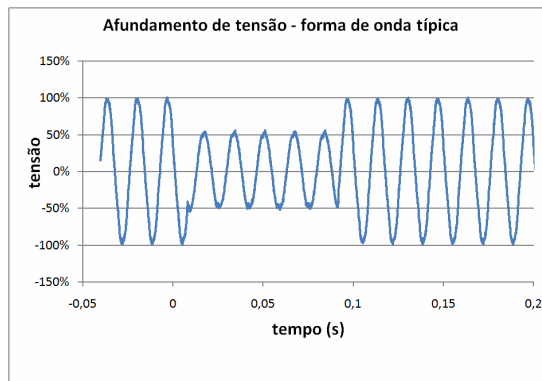
Afundamentos de tensão são diminuições no nível da tensão da rede elétrica, ou mesmo a interrupção da mesma, durante alguns milissegundos. Tais reduções da tensão de alimentação são resultantes de curto-circuitos ou do chaveamento de grandes cargas. Um equipamento utilizado em uma subestação deve ser capaz de suportar determinados níveis de redução de tensão sem apresentar qualquer tipo de desvio funcional. A Figura 2 apresenta um afundamento de tensão típico.

Figura 2 – Afundamento de tensão

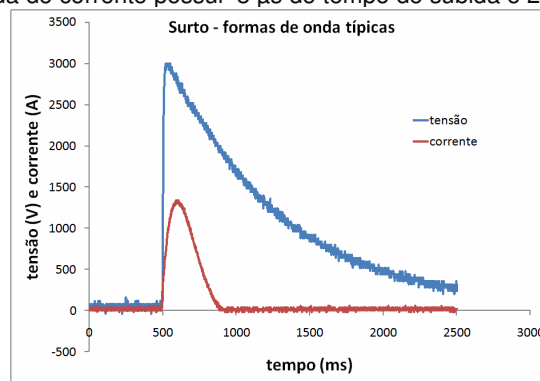
A Figura 3 mostra as formas de onda de tensão e corrente típicas de surto atmosférico padronizado para a realização de ensaios. A forma de onda de tensão possui tempo de subida de aproximadamente $1,2 \mu\text{s}$ e tempo de cauda de $50 \mu\text{s}$. A forma de onda de corrente possui $8 \mu\text{s}$ de tempo de subida e $20 \mu\text{s}$ de tempo de cauda.

Figura 3 – Formas de onda típicas de surtos

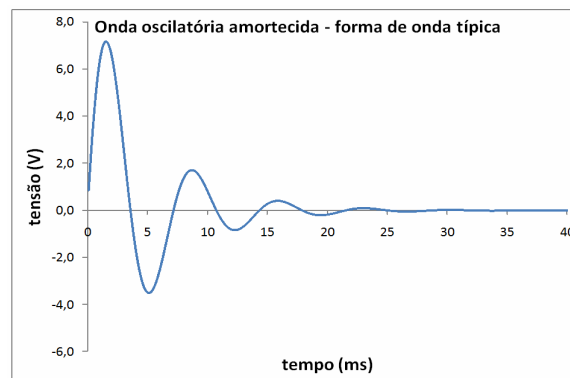
São fenômenos causados pelo chaveamento de grandes cargas no sistema elétrico e apresentam como características tensões de até 5 kV e frequência de alguns poucos kHz. Manifestam-se tipicamente em subestações com tensão nominal superior a 138 kV.

Figura 4 – Forma de onda oscilatória amortecida típica

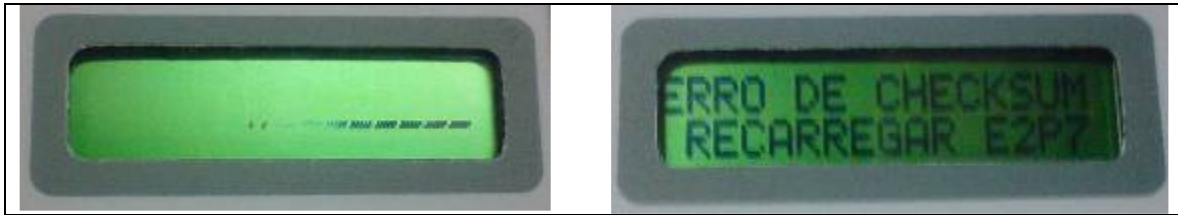
A falta de imunidade eletromagnética em um equipamento é caracterizada por um número excessivo de manutenções, travamento de software ou *reset* não intencional. A Figura 5 mostra dois erros observados em um mesmo equipamento eletrônico quando submetido a ensaios de compatibilidade eletromagnética. Na primeira foto o *display* indica uma falha operacional do equipamento e na segunda o *display* indica a perda do software operacional. Situações como estas são vistas com frequência em algumas instalações do setor elétrico.

Figura 5 – Display com mau funcionamento e equipamento com indicação de erro de memória
