**SNPTEE
SEMINÁRIO NACIONAL
DE PRODUÇÃO E
TRANSMISSÃO DE
ENERGIA ELÉTRICA**

DESAFIOS PARA IMPLEMENTAÇÃO DE CANAIS PARA PASSAGEM DE PEIXES EM ATENDIMENTO À CONDICIONANTE AMBIENTAL NA UHE GJR.

COPEL GERAÇÃO S.A.

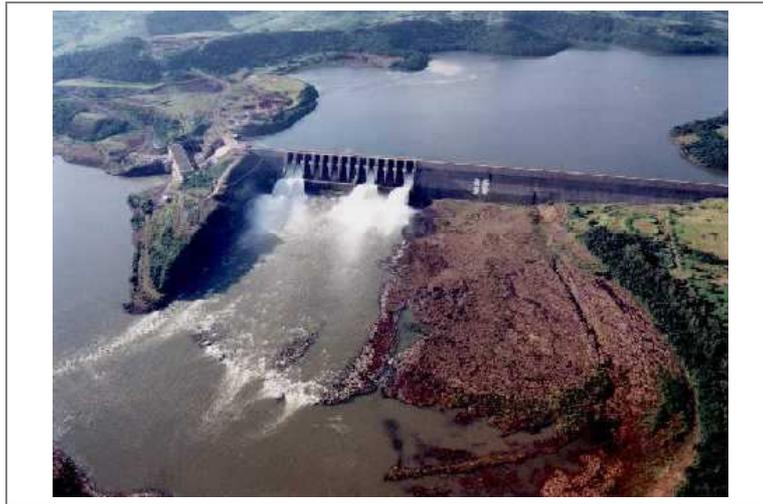
FIGURA 1 – Vista de jusante da UHE GJR

A UHE GJR (Figura 1), está localizada no rio Iguaçu, entre os municípios de Capitão Leônidas Marques e Nova Prata do Iguaçu, no Estado do Paraná, nas coordenadas UTM: N-7.172.554 / E-249.001 - fuso 22 S.

A usina entrou em operação comercial na data de 18/02/1999, com capacidade instalada de geração de 1.240 MW com 4 unidades geradoras. O reservatório possui área de aproximadamente 141 km². A barragem de gravidade construída com concreto compactado a rolo possui 1083 m de comprimento. O vertedouro de superfície possui 14 comportas tipo segmento, com capacidade de descarga de 47.500 m³/s.

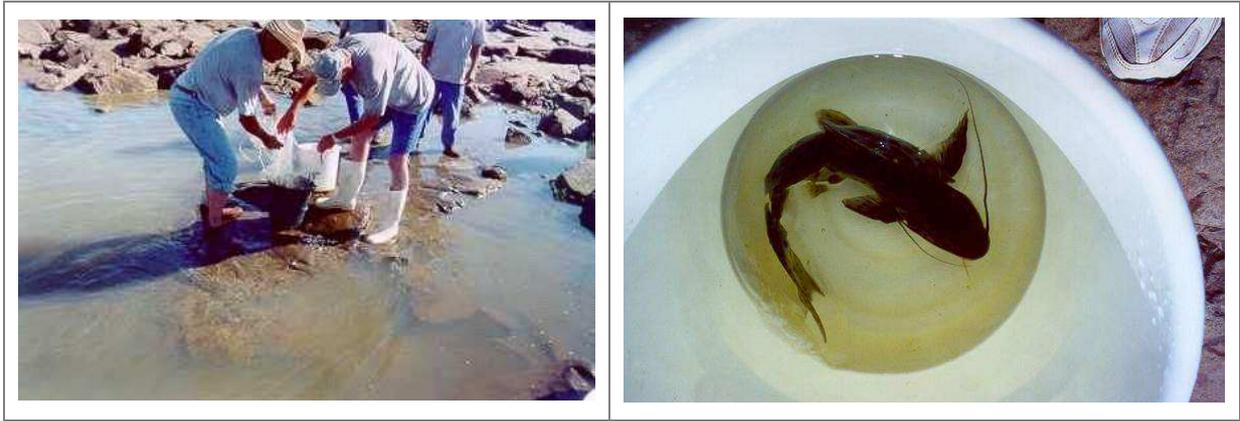
FIGURA 2 – Resgate de peixes

O resgate dos peixes é realizado por uma equipe de piscicultura da COPEL. Os trabalhos consistem na captura dos peixes aprisionados com auxílio de puçás, tarrafas e redes. Os indivíduos capturados são acondicionados em baldes e transportados ao seu destino (Figura 2).

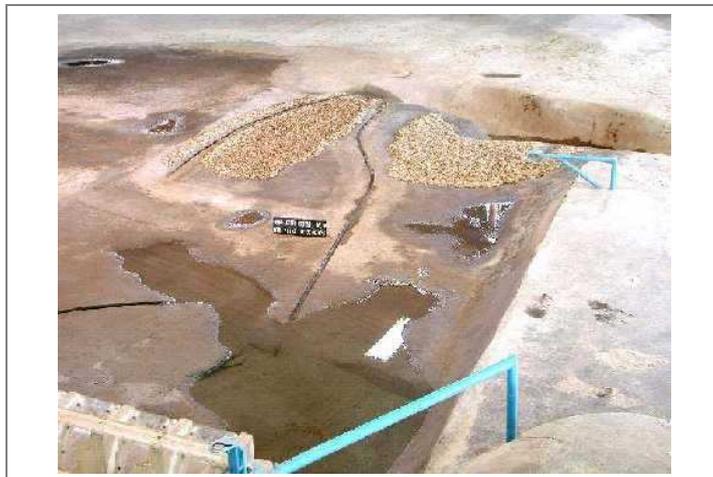
FIGURA 3 – Modelo reduzido dos canais de interligação

A principal dúvida da validade dessa proposta era sobre a possibilidade de assoreamento desses canais pelo material solto com vazões vertidas mais altas. Dessa forma, foi preparado um modelo reduzido para avaliação dessa alternativa (figura 3).

Os resultados dos ensaios mostraram que:

- Com vazão de 5.000 m³/s não houve arraste de material;
- Com a vazão de 10.000 m³/s, tempo de recorrência de aproximadamente 10 anos, descarregadas utilizando as 14 comportas do vertedouro, foi observado pequeno arraste de material solto nas proximidades do canal 2. Com o vertedouro operando apenas com a calha 1, comportas de 1 a 8, houve grande arraste de material na região entre os canais 1 e 2;
- Com a vazão de 20.000 m³/s, tempo de recorrência de aproximadamente 25 anos, foi observado o arraste de todo o material na região situada entre os canais 1 e 2 e um pequeno arraste entre os canais 2 e 3.

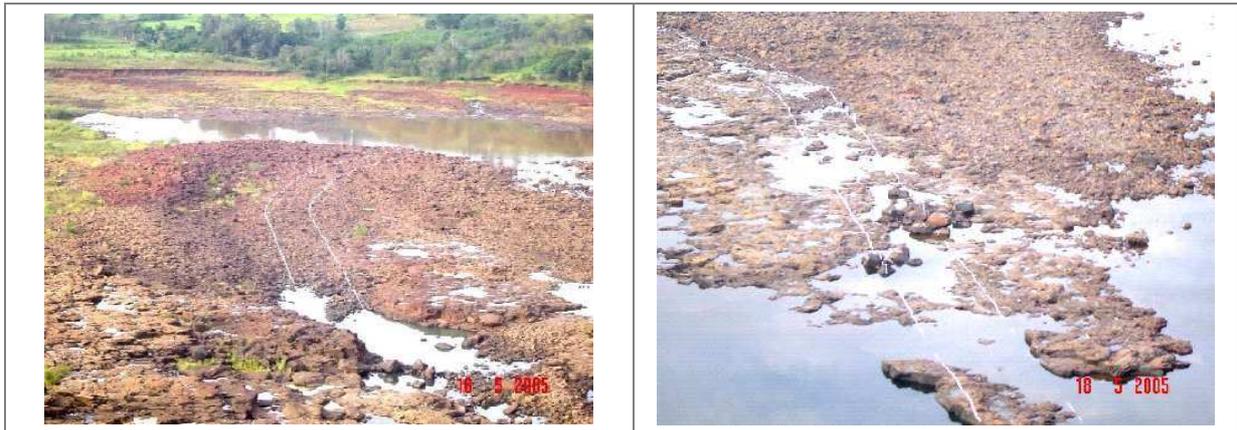
FIGURA 4 – Marcação dos canais 2 e 3

A escolha da alternativa conduziu aos parâmetros de definição do projeto. Sabia-se, previamente, que uma grande parte dos serviços consistia da remoção de material inconsolidado, formado por rochas soltas de diversos diâmetros, originado pelo processo contínuo de erosão do leito do rio provocado pelo impacto do volume de água vertido. A quantificação desse material foi feita a partir de estimativas de levantamentos de seções das áreas dos canais. Houve grande dificuldade para essa definição, pois em várias regiões não se poderia afirmar se a linha de projeto era formada por rocha firme no leito do rio ou material inconsolidado (Figura 4). Esse material, a princípio, seria removido e depositado em locais adjacentes à área ou utilizado para fechar as fossas menores que ainda permaneceriam isoladas no local.

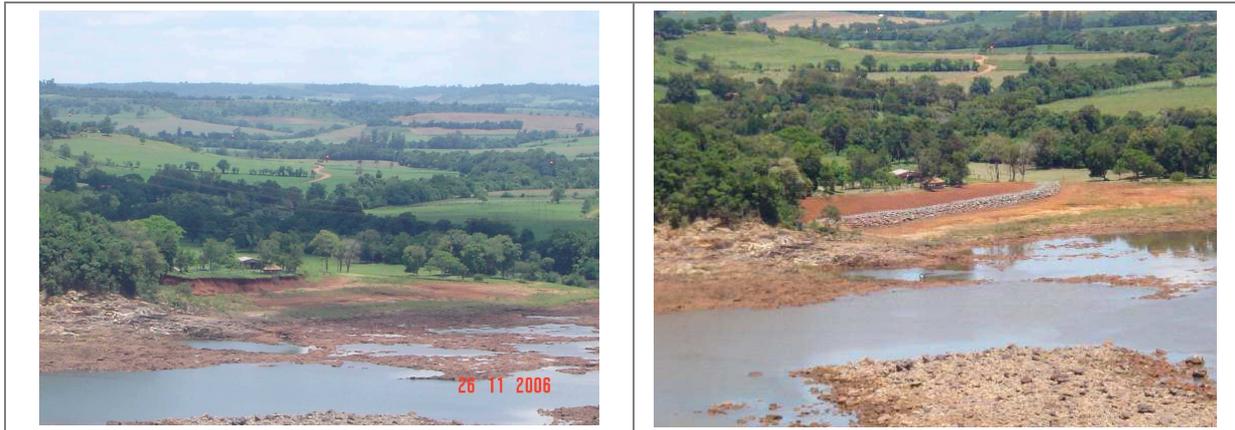
FIGURA 5 – Margem esquerda do rio Iguaçu – antes e depois do talude de proteção

Conforme previsto, parte do material retirado das áreas para configuração dos canais foi utilizado para a execução de taludes para proteção da margem esquerda do rio Iguaçu. O plantio de espécies vegetais nativas nestas áreas iniciou ainda no período da obra, com a expectativa da formação de barreiras vegetais que auxiliem na manutenção das margens. Para tanto, na porção frontal dos taludes foram plantadas *Sebastiania schottiana* (sarandi), *Calliandra brevipes* (quebra-foice) e *Mimosa bimucronata* (maricá), espécies arbustivas reófilas, caracterizadas pelo denso sistema radicial, caules flexíveis e capacidade de suportar a submersão temporária, mesmo a grandes velocidades de fluxo.

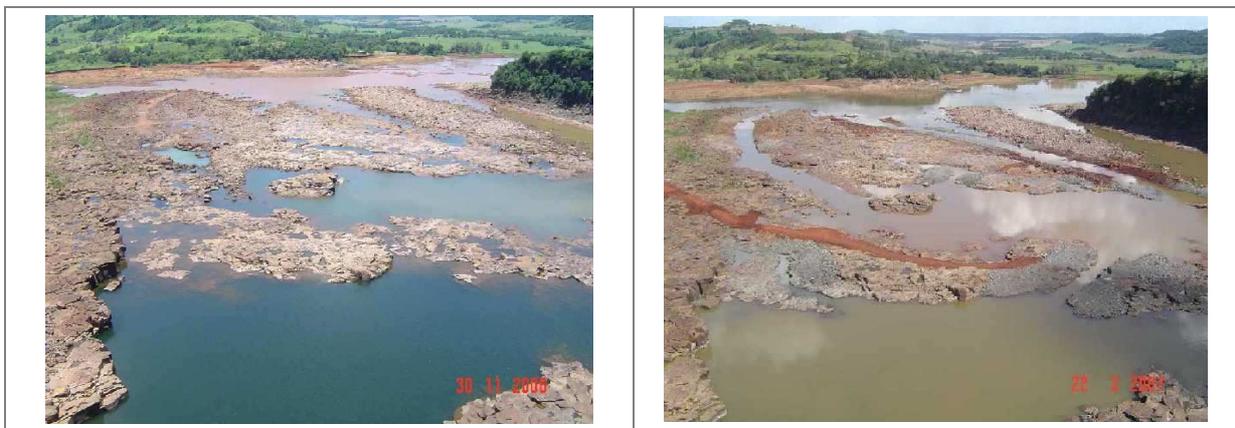
FIGURA 6 – Canais para passagem de peixes – antes e depois da execução

O prazo final do contrato e os custos previstos foram cumpridos. A seqüência de figuras de 5 a 6 mostra alguns aspectos dos serviços executados.
