**SNPTEE
SEMINÁRIO NACIONAL
DE PRODUÇÃO E
TRANSMISSÃO DE
ENERGIA ELÉTRICA**

ESPECIFICAÇÃO / ENSAIOS DE MATERIAIS PARA JUNTAS DE TRANSFORMADORES

COPEL TRANSMISSÃO S.A.

LACTEC

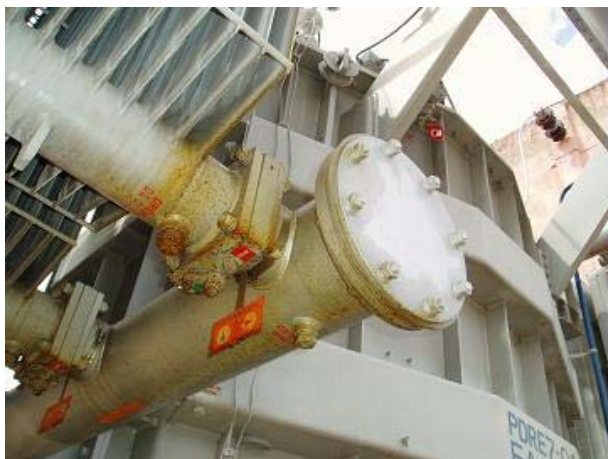
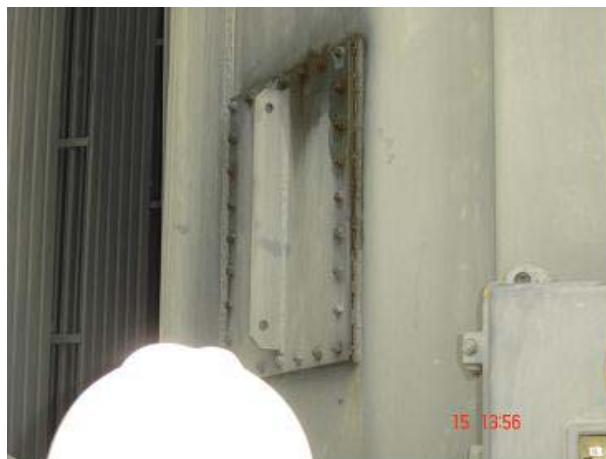
A qualificação dos vazamentos, ou seja, a identificação dos pontos onde ocorrem os vazamentos, indicou haver uma razoável incidência nas válvulas de radiadores (principalmente na interfase válvula-radiador e/ou válvula-tanque). Provavelmente, isto se deve ao fato de que, o número dessas válvulas nos transformadores é expressivo. Outros pontos consideráveis são as janelas de inspeção/visita verticais, devido à dificuldade de alojamento da junta na posição vertical.

FIGURAS 1 e 2 – Vazamento em válvula de radiador e em janela de inspeção vertical.

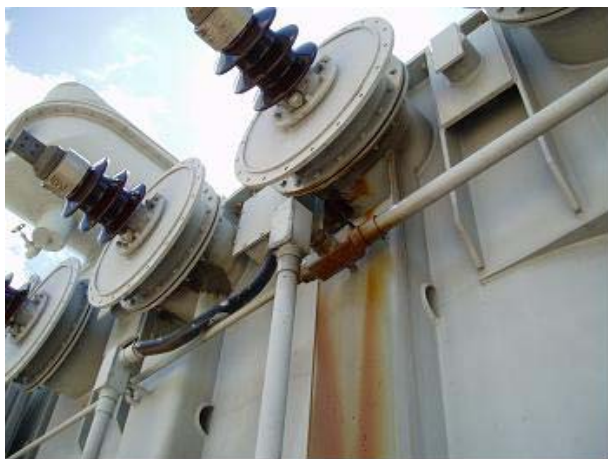
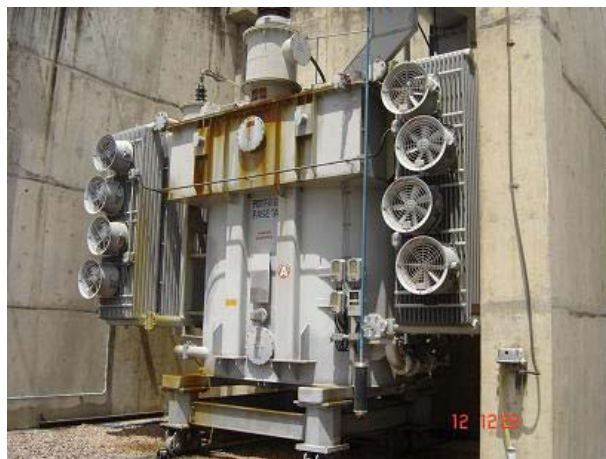
Outros pontos comuns de vazamento são os canecos de bucha, pelo grande diâmetro do flange. Tampa do equipamento e pontos de solda.

FIGURAS 3 e 4 – Vazamento pelo caneco da bucha e pela tampa.
