XX Seminário Nacional de Distribuição de Energia Elétrica
SENDI 2012 - 22 a 26 de outubro
Rio de Janeiro - RJ - Brasil

Eficiência, Qualidade e Segurança da manutenção de Linhas de Transmissão com a utilização da cesta aérea isolante

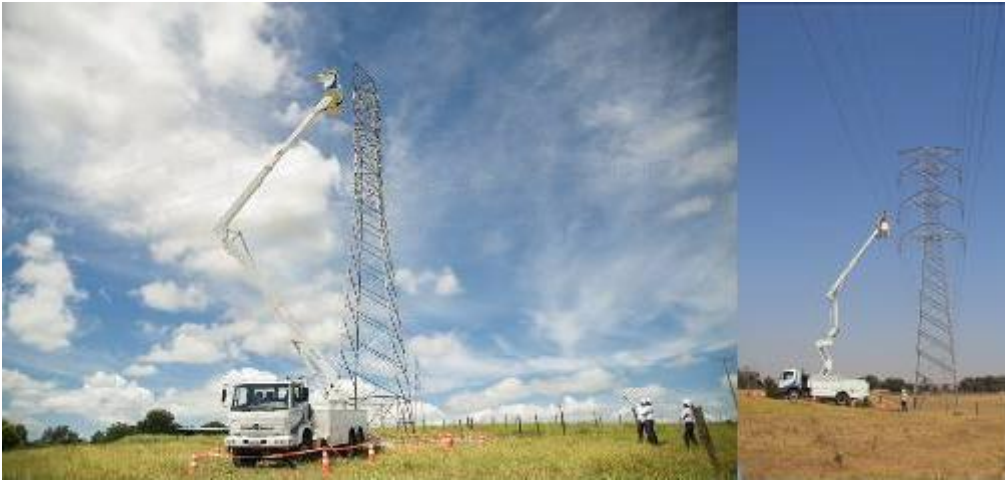
Foto 1 – Cesta aérea de 25 metros e cesta aérea de 18 metros.

Após a aquisição de 2 unidades de cestas aéreas isolantes, uma com 18 metros de altura e com isolamento para 138 kV e outra com 25 metros de altura e com isolamento para 500 kV, foi realizado no período de Abril a

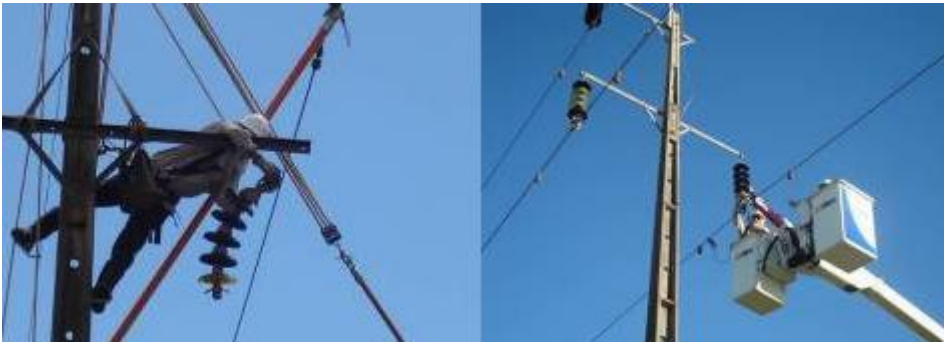
Foto 2 – Eletricista substituindo isolador (linha viva á distância e substituição de isoladores com a cesta aérea..

No laboratório foi bastante comparado o posicionamento dos eletricitas nas estruturas de transmissão, como força física nos membros superiores (braços e ombros) e membros inferiores (pernas), assim como esforços físicos na coluna e costas. Em todas as comparações a cesta aérea mostrou uma enorme satisfação do eletricista no seu posicionamento, diminuindo significativamente os esforços físicos na coluna e diminuindo as forças físicas nos membros superiores e inferiores.

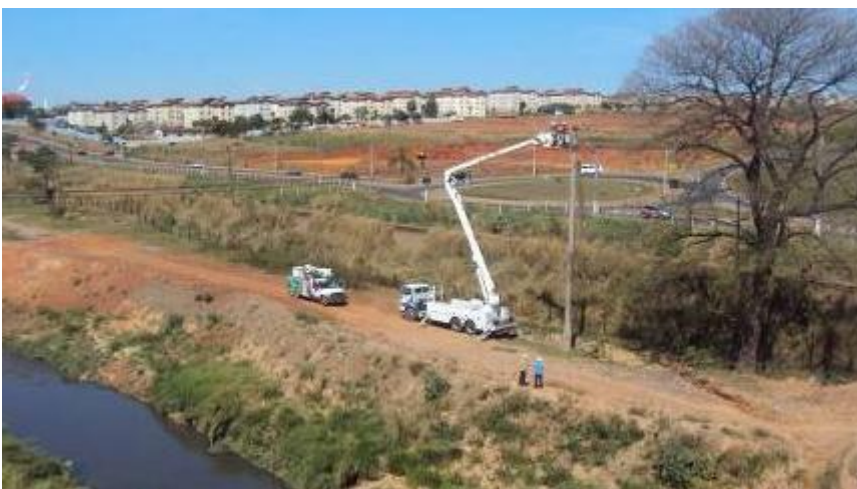
Foto 3 – Utilização da cesta aérea nas atividades de linha viva de 13, 8 kV

As cestas aéreas isolantes também podem ser utilizadas para atividades de manutenção de redes de distribuição até 34,5 kV utilizando os métodos de linha viva ao contato e com isso a Elektro também conseguiu manter a satisfação de clientes evitando desligamentos na realização de manutenção em postes de travessias e na utilização de podas de árvores de grande porte.

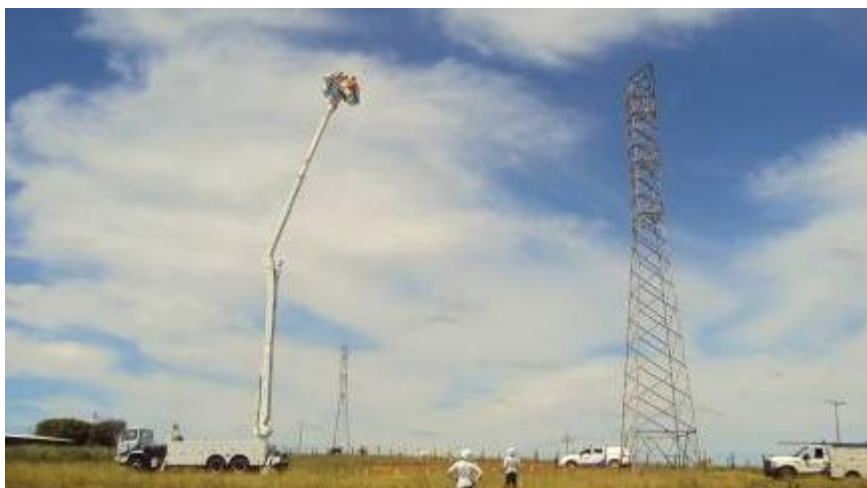
Foto 4 – Instalação de esferas de sinalização

- Instalação de esferas sem a técnica de saída em cabos;
- Substituição da cadeia de isoladores de suspensão nas estruturas do tipo LT;
- Substituição de emendas no meio do vão em regime energizado,
- Instalação de reparos em cabos condutores;
- Substituição de pequenos vãos de cabos condutores em regime energizado;
- Substituição de isoladores de suspensão com mais da metade dos isoladores da cadeia danificado.

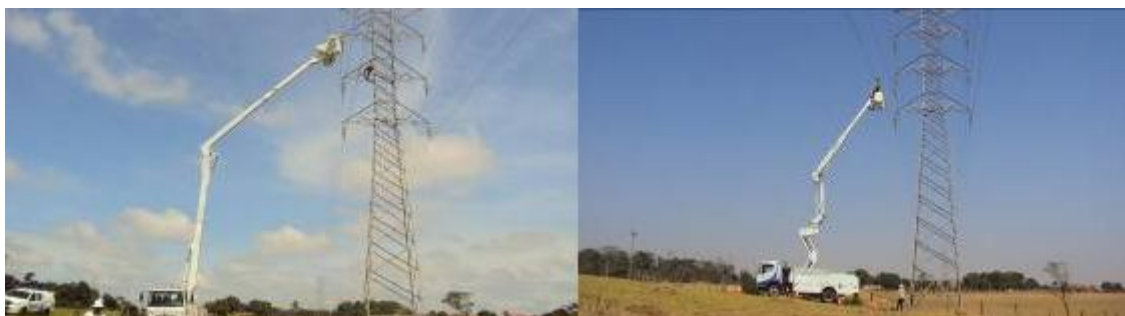
Foto 5 – Cesta aérea na substituição de isoladores de suspensão

Com a utilização da cesta aérea, esta atividade tornou-se possível, pois realiza-se a substituição dos isoladores sem risco algum para os eletricitistas, ou seja, o equipamento e os eletricitistas ficam posicionados a uma distância segura da cadeia de isoladores em caso de “vazamento” da mesma. Evitando assim, desligamentos, desconforto para os clientes e horas extras.

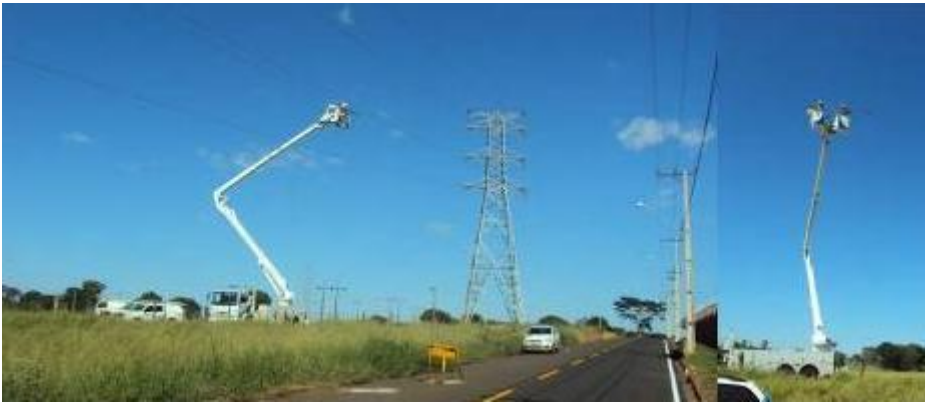
Foto 6 – Cesta aérea na confecção de reparos de cabos condutores em regime energizado

Podemos citar como exemplo a atividade realizada na LT 138 kV Mairiporã - Santo Angelo, a qual deriva o Ramal do Aeroporto Internacional de Guarulhos (Cumbica), esta Linha possui 2 circuitos, mas devido a grande carga e clientes que a mesma alimenta, o aeroporto não permite a realização de manobras durante a semana. Nesta ocorrência o cabo condutor correu em uma emenda pré-formada existente no meio do vão, o qual cruza a Rodovia Airton Senna, portanto, para solucionarmos o problema encontrado seria necessário desligar a LT e paralisar as duas pistas da rodovia para abaixar o cabo condutor e refazer a emenda, com a utilização da cesta aérea foi possível refazer a emenda sem desligamentos, paralisação da rodovia e durante a semana no horário comercial.

Neste caso economizamos os custos da paralisação da rodovia, horas extras dos eletricitistas em fim de semana e a atividade foi realizada apenas por 3 eletricitistas em um período de 3 horas.

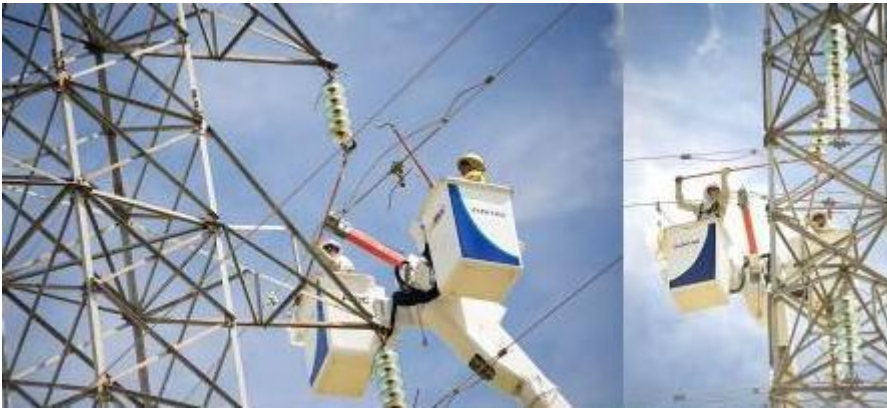
Foto 7 – Posicionamento durante a realização das atividades de substituição de isoladores

Para medirmos a satisfação dos eletricitistas quanto a ergonomia, realizamos durante 15 dias as atividades de inspeção terrestre com cesta aérea e 15 dias inspeção com escalada nas estruturas. Durante os 15 dias em que realizamos a inspeção com escalada na estrutura, os eletricitistas realizavam uma média diária de 10 estruturas, enquanto que com a cesta aérea a média é de 7 estruturas, mas com muito mais qualidade, pois o eletricitista possui acesso a todos os componentes e de diversos ângulos. Ao analisarmos o comportamento dos eletricitistas após o horário de trabalho, constatamos que os mesmos quando realizavam inspeções com escalada de estruturas, após o final do expediente, dificilmente saíam do quarto do hotel, saíam apenas para jantar, ao contrario dos dias que realizavam inspeções com a cesta aérea, pois neste período praticavam esportes na praia e alguns realizavam corridas de 10 a 15 km.

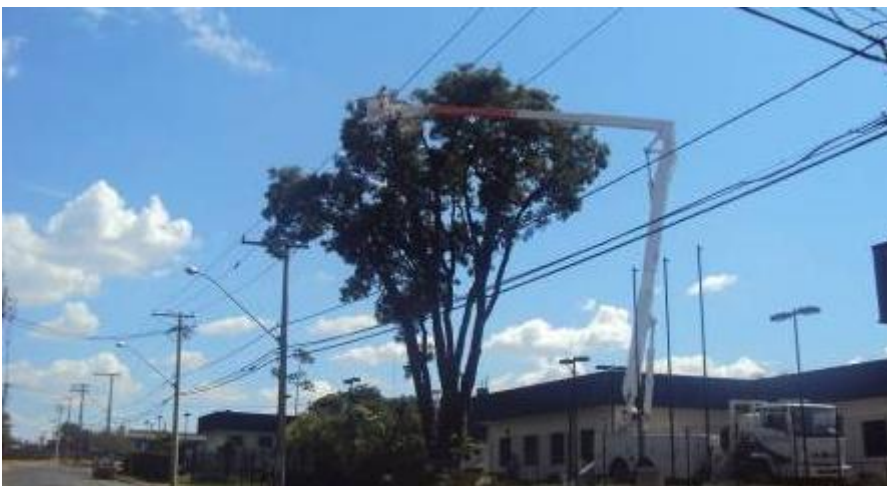
Foto 8 – Cesta aérea na realização de poda de árvores de grande porte – 13,8 kV

Como a Elektro diminuiu a quantidade de atividades de manutenção de Linhas de transmissão aos fins de semana e pensando em aproveitar a tecnologia existente, foi implantado que aos fins de semana as cestas aéreas serão utilizadas pelas equipes de plantão (redes de distribuição) para a realização de podas de árvores de grande porte e manutenção em estruturas de travessias de redes de distribuição. O valor de uma cesta aérea de 20 metros, a qual a Elektro locava para a realização deste tipo de atividade é na faixa de R\$ 1.000,00 reais o dia, somente na Região de Campos de Jordão a cesta aérea foi utilizada por 6 finais de semana para a realização de podas de araucárias de grande porte, totalizando um gasto de R\$ 12.000,00 no caso de aluguel de um veículo deste porte.
