**SNPTEE
SEMINÁRIO NACIONAL
DE PRODUÇÃO E
TRANSMISSÃO DE
ENERGIA ELÉTRICA**

GMI 25
14 a 17 Outubro de 2007
Rio de Janeiro - RJ

SEGURANÇA NO TRABALHO E A REDUÇÃO DOS CUSTOS DE MANUTENÇÃO

COPEL GERAÇÃO S/A

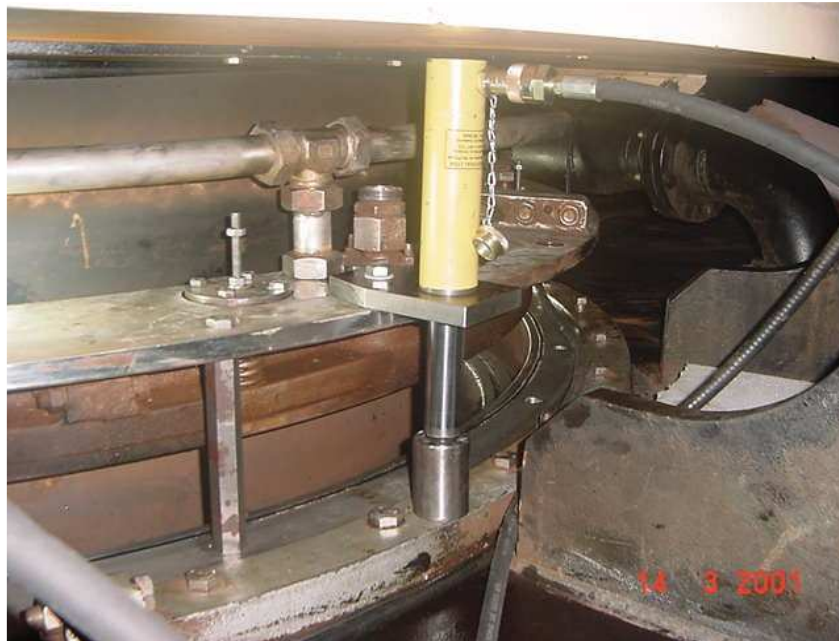
FIGURA 1 - Levantamento da tampa superior da vedação deslizante.

A figura 1 mostra a elevação da tampa superior do conjunto da vedação deslizante da turbina, podemos afirmar que foram eliminados os esforços inadequados e o comprometimento ergométrico, em um local de difícil acesso e com alto grau de risco de acidentes.

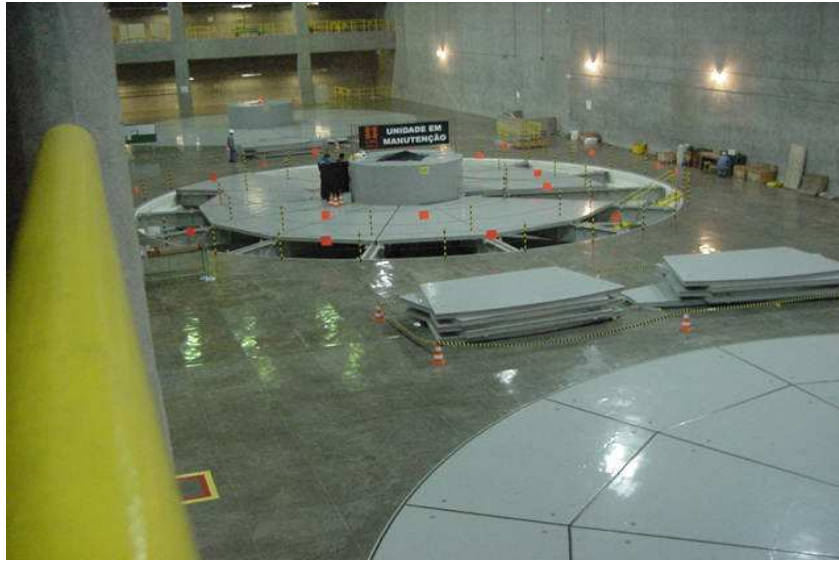
FIGURA 2 - Isolamento da área do entorno do gerador.

O projeto torna possível a utilização total ou parcial dos equipamentos, dependendo da necessidade da equipe, caso ela necessite realizar a troca de um trocador de calor, ela têm a opção de isolar somente a área necessária para o trabalho, em função da subdivisão da chaparia do gerador, conforme destaca a Figura 2.

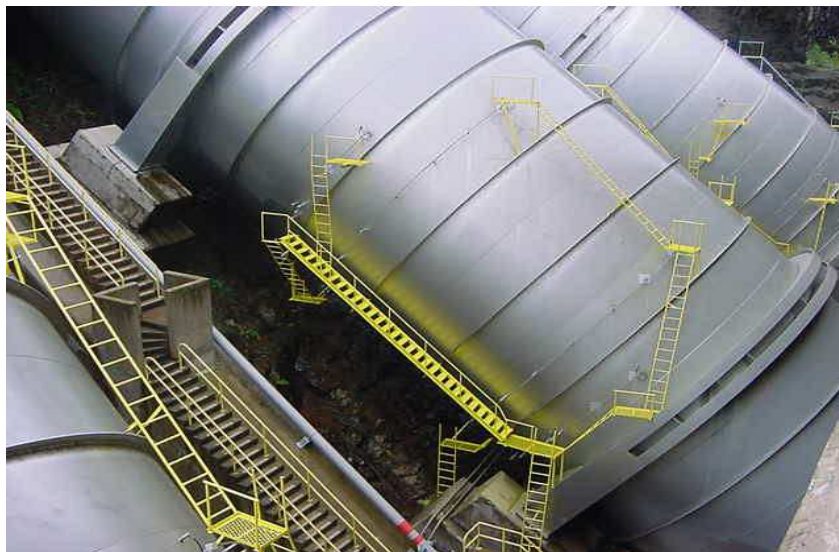
FIGURA 3 - Escadas e plataformas para acesso a instrumentação do conduto.

Nos condutos forçados das unidades geradoras, estão instalados instrumentos responsáveis pela informação da vazão turbinada, eles estão localizados ao longo da circunferência do conduto em condição de difícil acesso pela equipe de manutenção.

Para garantir a segurança dos profissionais envolvidos com o trabalho, foi elaborado um projeto que permite o acesso aos instrumentos com segurança, com custo de manutenção acessível, e com vantagens em relação a montagens com andaimes provisórios.

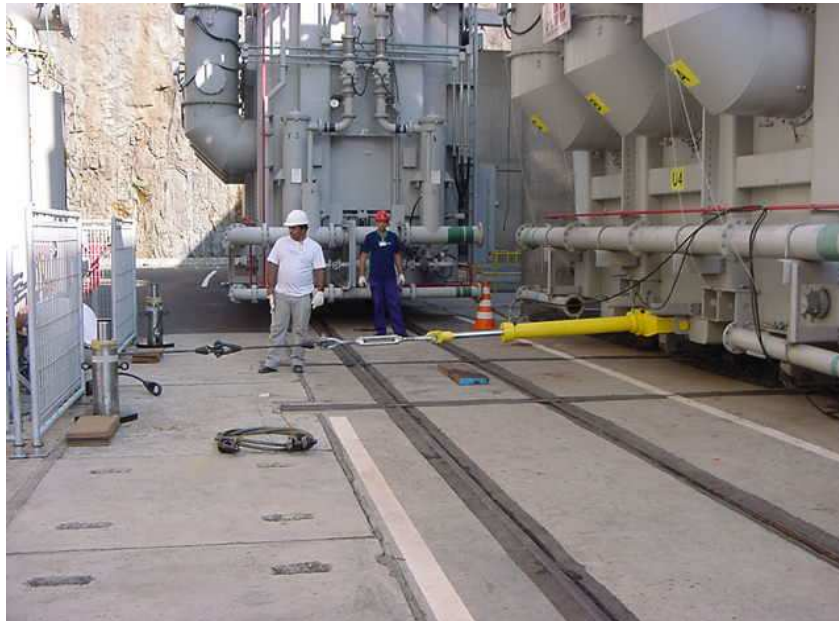
FIGURA 4 - Substituição do transformador da unidade 04.

A figura 4 abaixo, destaca a remoção do transformador que estava em operação na unidade 04, utilizando o sistema hidráulico de tracionamento, ancorado na parede da subestação. Ao fundo, o transformador reserva preparado para ser instalado na unidade 04.

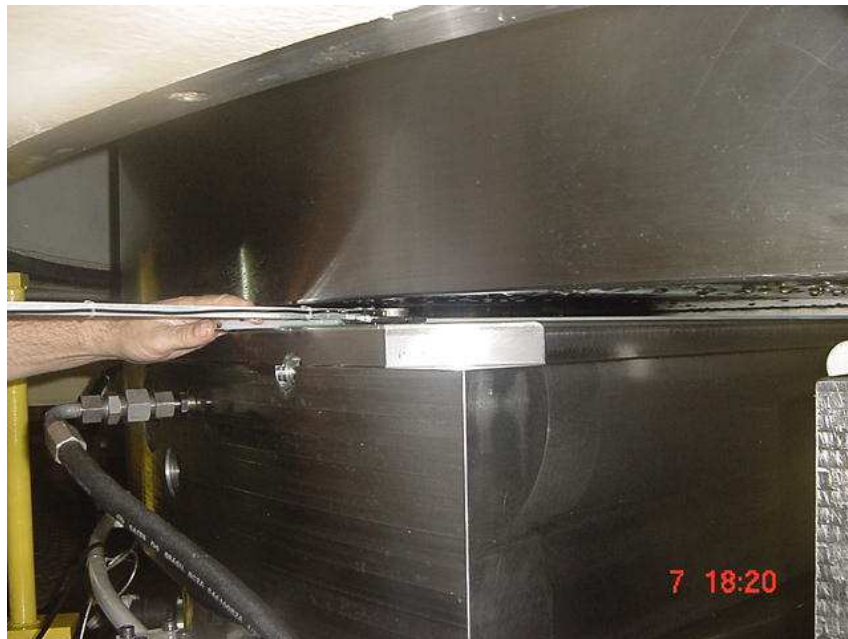
FIGURA 5 - Ultra-som nos patins do mancal escora, com patins montados.

A equipe realizou o ensaio por ultra-som no mancal escora da unidade 04, após a efetivação do novo projeto, com 4 horas e equipe de três técnicos, contra o tempo anterior de três dias com uma equipe de 14 técnicos.

No desenvolvimento do projeto contamos com a participação efetiva da equipe de engenharia da geração e com o apoio do corpo técnico do Lactec, na ilustração da figura 5, está exposta a forma de realização do ensaio na unidade 04.
