**SNPTEE
SEMINÁRIO NACIONAL
DE PRODUÇÃO E
TRANSMISSÃO DE
ENERGIA ELÉTRICA**

GIA - 03
16 a 21 Outubro de 2005
Curitiba - Paraná

**INOVAÇÃO TECNOLÓGICA NO CONTROLE DE EROSÕES E RECOMPOSIÇÃO DE VEGETAÇÃO NA
CONSTRUÇÃO DE LINHAS DE TRANSMISSÃO**

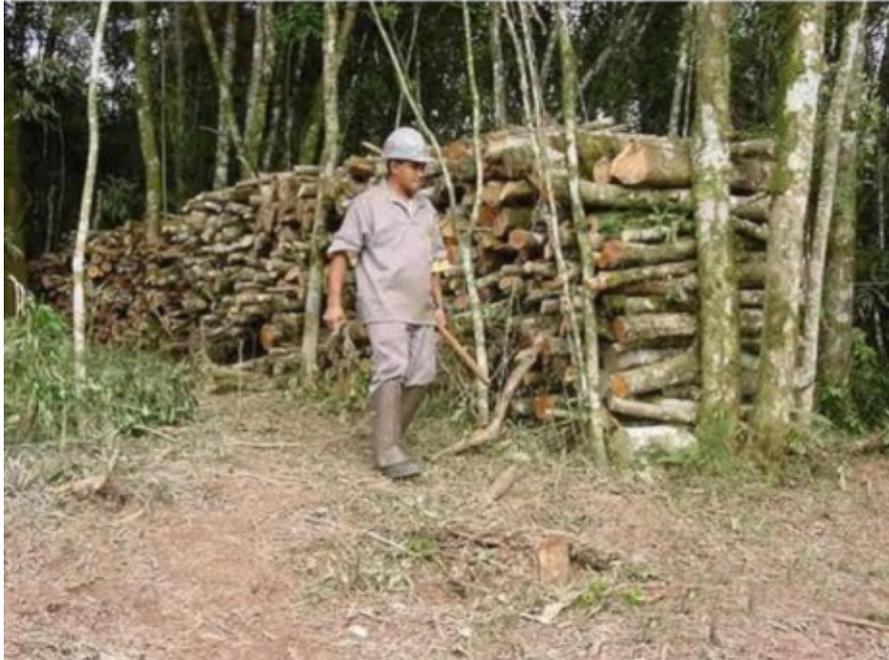
FIGURA 1 - Empilhamento de madeira em mata nativa

Os Planos de Recuperação de Áreas Degradadas apresentam como medida a remoção total de material lenhoso da faixa, sendo recomendação de diversos órgãos ambientais e até de procedimentos em diversos empreendimentos já realizados, entretanto, a implantação desta medida tem como conseqüências impactos ambientais provenientes de novas aberturas para a retirada da madeira, compactação do solo ao longo das picadas, execução de novos acessos para equipamento de carga da madeira e erosões no solo devido ao arraste dos troncos. Figura 1.

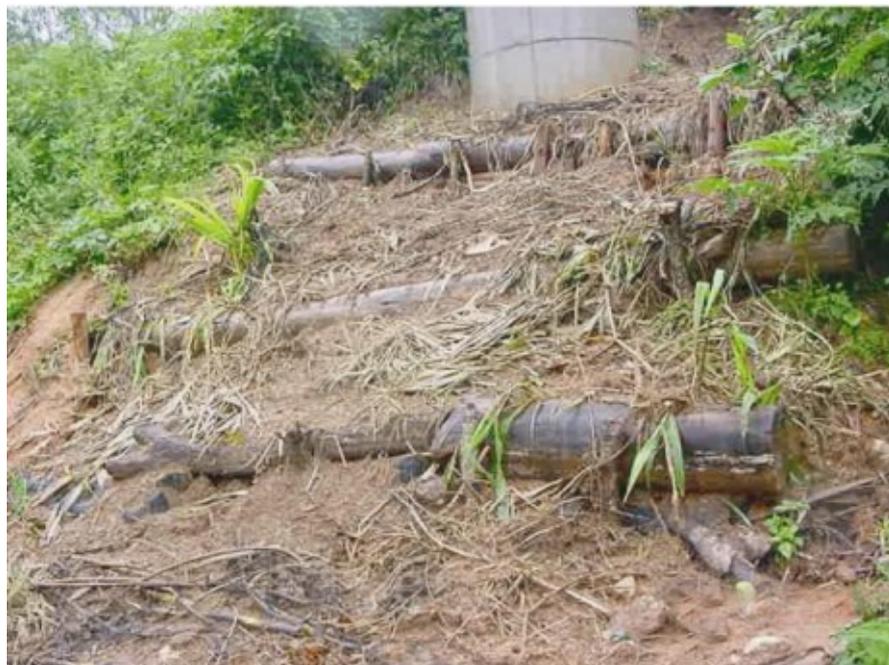
FIGURA 2 - Utilização de madeira como escora

A inovação tecnológica de controle de erosões e recomposição de vegetação com o uso da madeira da supressão de vegetação teve a sua implantação durante a construção da linha de transmissão de 750kV Itaberá / Tijuco Preto III em 2001 e posteriormente na LT 500kV Bateias / Ibiúna em 2003. Figura 2 a 6.

Além do efeito de recomposição da vegetação, a madeira funciona como um dique, estabilizando toda camada de solo a montante e serve como agente controlador de processo erosivo. Figura 2 e 5.

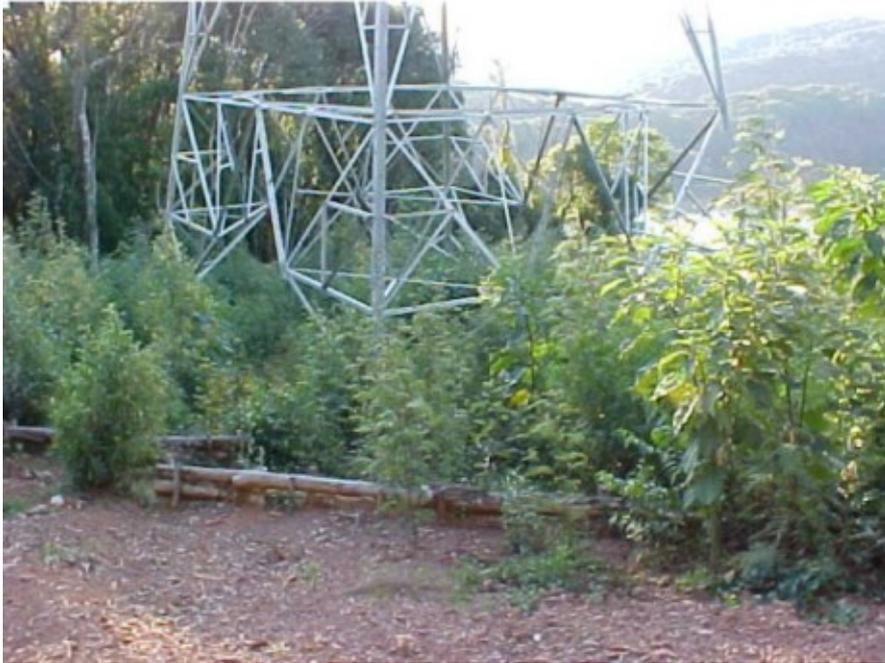
FIGURA 3 - Recuperação ambiental com vegetação

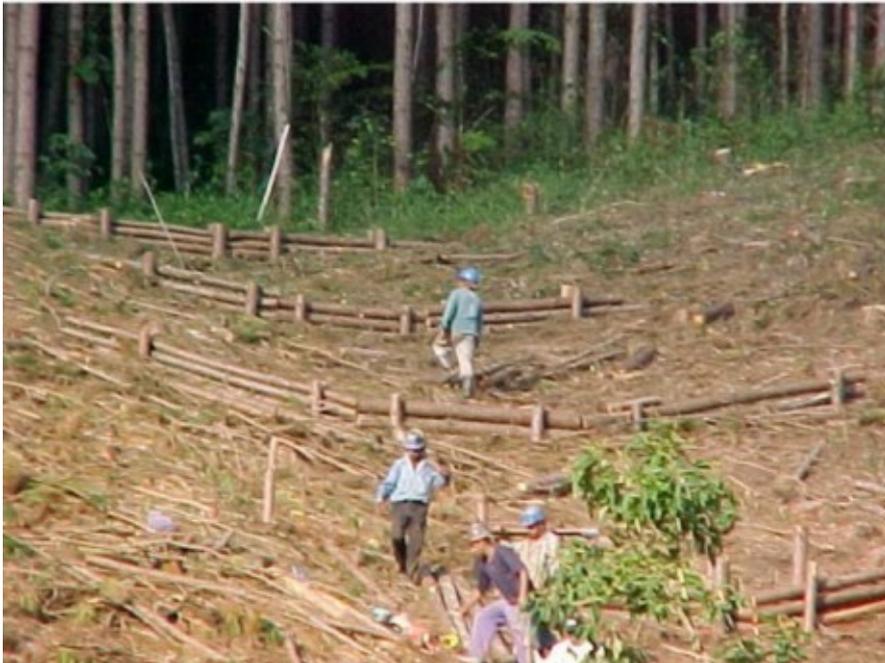
FIGURA 4 - Utilização da madeira em paliçadas na área da faixa de servidão

Nas áreas da faixa, a madeira retirada é instalada de forma transversal ao eixo da linha, também a cada dois metros e em forma de curva de nível.

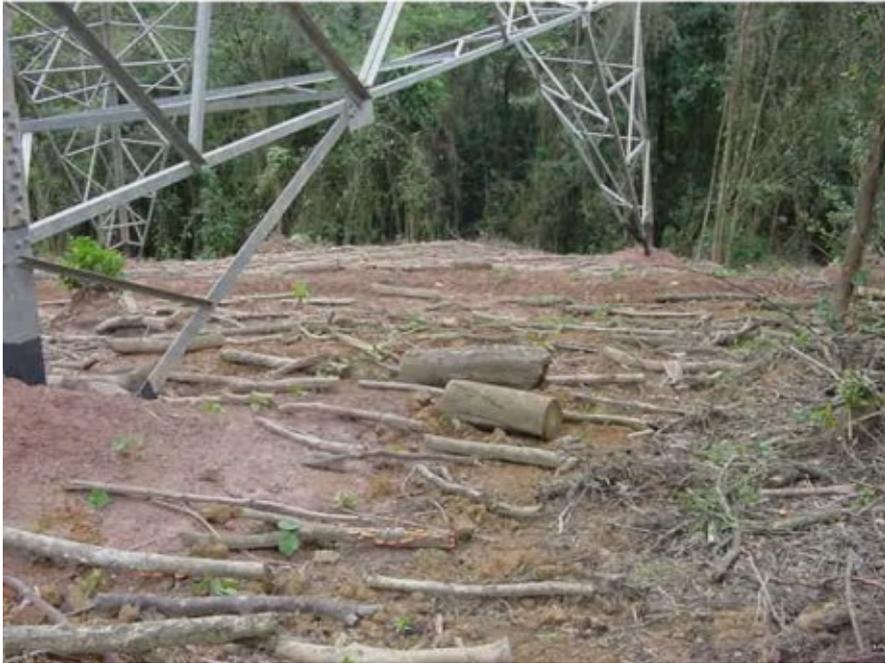
FIGURA 5 - Utilização da madeira em área de torre

Nas áreas das torres, após o acerto do terreno e execução das drenagens, a madeira é instalada em curva de nível a cada dois metros, de forma contínua.

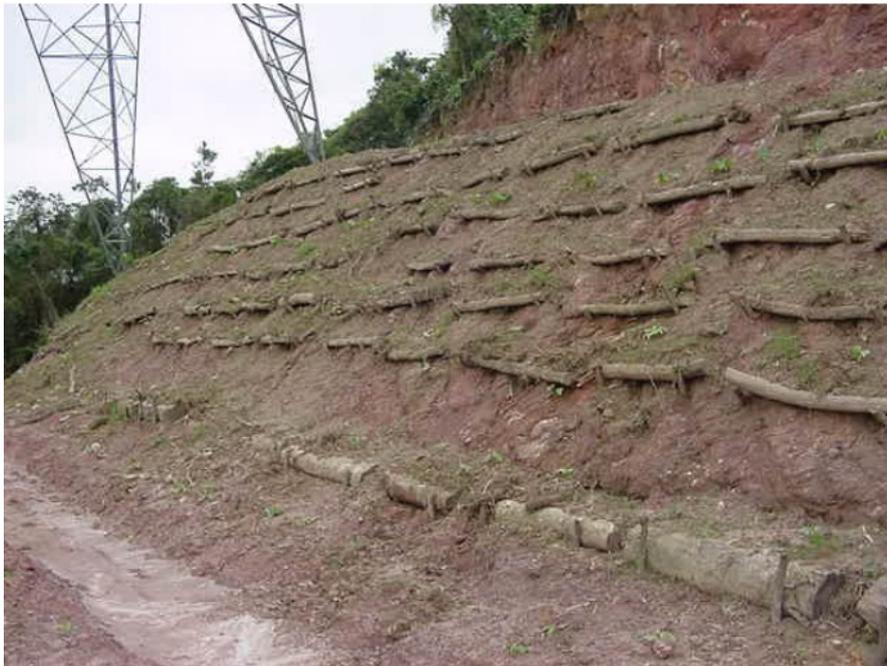
FIGURA 6 - Utilização da madeira na restauração de talude
